旧グラバー住宅における天草砂岩（新材）の材料試験

文化財名称：旧グラバー住宅（長崎県長崎市南山手町）
文化財種別（指定年月日）：重要文化財（昭和 36 年 6 月 7 日）
所在地：長崎県長崎市
所有者（管理団体）：長崎市
構造形式：木造、一階建、棧瓦葺
建築年：文久 3 年（1863）
事業名称：重要文化財 旧グラバー住宅 保存修理工事
事業期間：平成 30 年 6 月 1 日～令和 4 年 1 月 31 日
工事種別：屋根葺替、部分修理（壁、建具、塗装、内装）、耐震補強
事業者：長崎市
設計監理：公益財団法人 文化財建造物保存技術協会
実験計画者：株式会社 計測リサーチコンサルタント
実験機関：一般財団法人 建材試験センター 中央試験所
実験年月日：令和元年 8 月 3 日～8 月 29 日
引用・参考文献： —

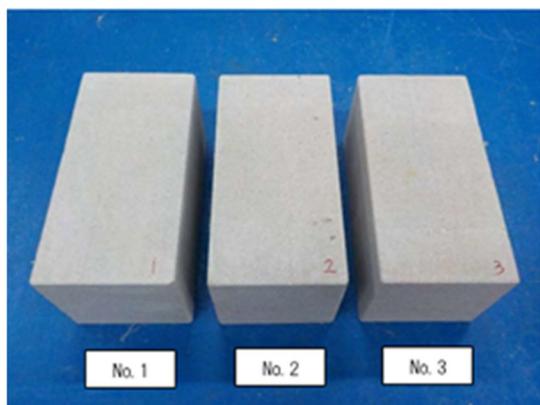
図1 石材特性試験 供試体

試験項目	石材特性試験 (見掛比重、吸水率 及び 圧縮強さ)	だぼ部のせん断強度試験
形状・寸法	石材：100 mm×100 mm×200 mm	石材：200 mm×200 mm×200 mm だぼ：φ20 mm×100 mm (石材の中心を 50 mm 穿孔した後、 グラウトを充填し、だぼを設置)
材質	石材：天草砂石	石材：天草砂石 だぼ：SUS304 充填材：無収縮モルタル
供試体番号	No. 1 , No. 2 , No. 3	No. 1 , No. 2 , No. 3
数量	3 体	3 体

JIS A 5003 (石材) 5.2 見掛比重, 5.3 吸水率及び 5.4 圧縮強さに従って行った。圧縮強さ試験は、3000kN 圧縮試験機を用いて行った。

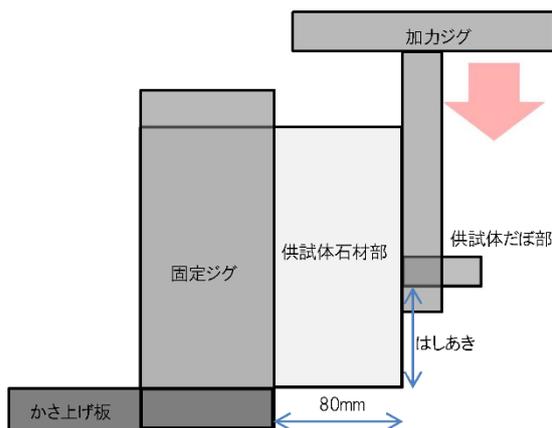
図 3 せん断強度試験 概要図

供試体のだぼ埋め込み面から 80mm 離れた位置で、固定ジグを用いて試験体を 500kN 万能試験機定盤に固定した。次に半円の切り欠きを有する加力ジグを用いて、だぼ部にせん断荷重を連続的に加えた。最大荷重を有効数字 3 桁まで求め、破壊状況を目視で観察した。

載荷時に、電気式変位計（容量 25mm）及びデジタルひずみ測定器を用いて、変位量の測定を行った。変位量の測定位置は、加力ジグに取り付けたアルミアングルとし、表裏の 2 点平均とした。ただし、加力ジグとだぼ部のクリアランスを除去するため、荷重 0.5kN 時を変位量のイニシャル値とした。

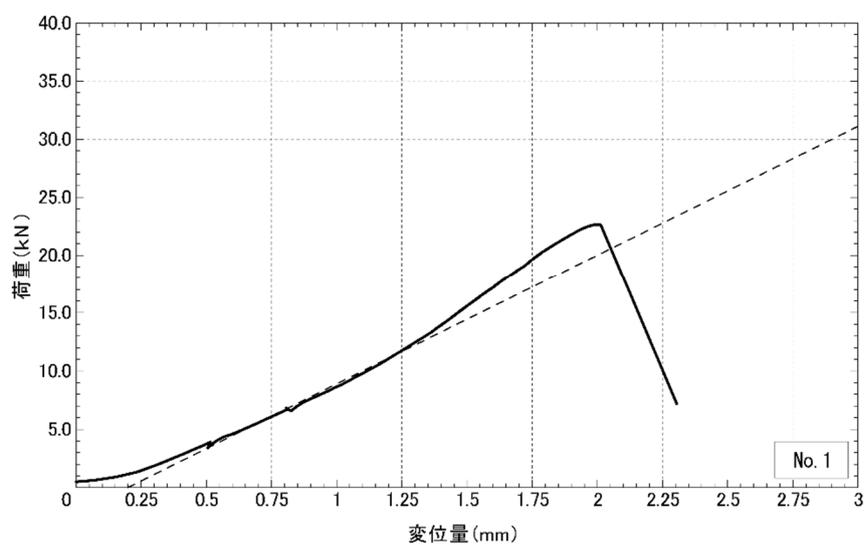
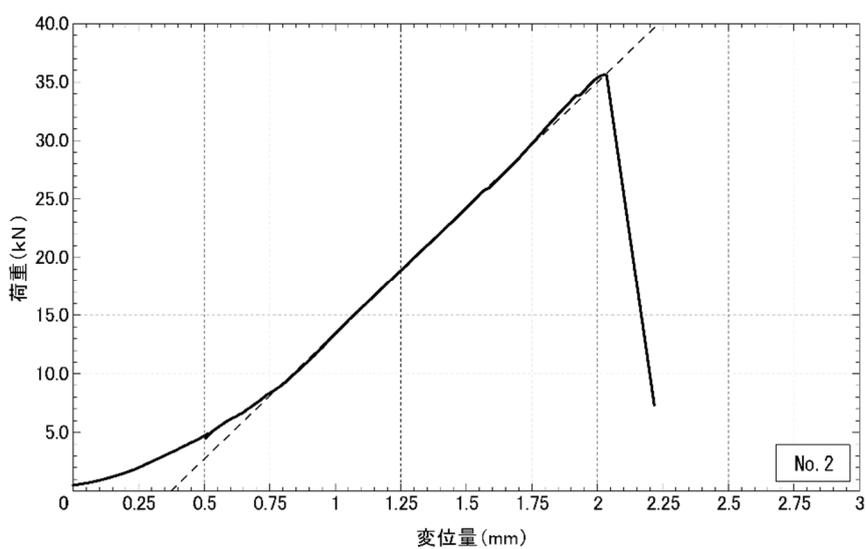
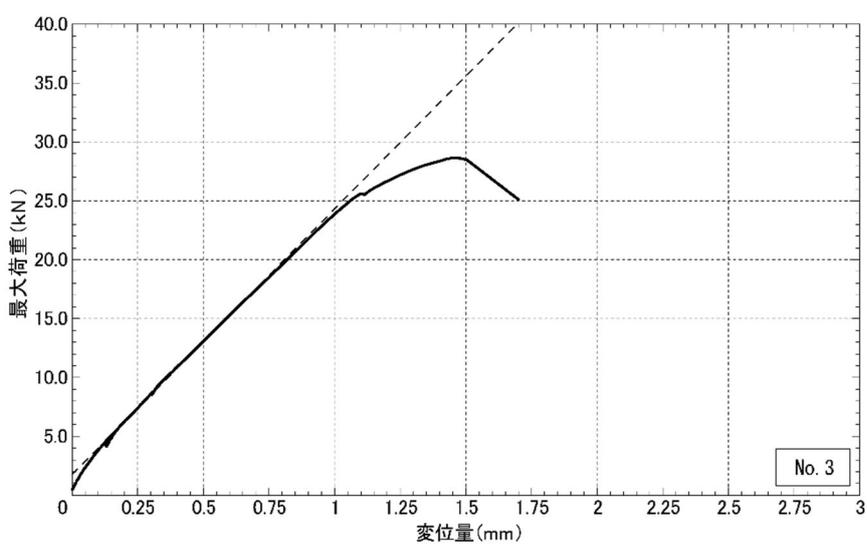
【だぼ部のせん断強度試験 荷重-変位量曲線】

また、荷重－変位量曲線から最大荷重の 1/2 及び 1/4 の荷重時の変位量を求め、2 間の割線からせん断剛性を算出した。

供試体 番 号	寸法 (mm)				最大荷重 (kN)	せん断剛性 (kN/mm)
	平均幅	平均高さ	へりあき(最小)	はしあき		
No. 1	199.3	199.4	85.3	80.1	22.6	11.1
No. 2	199.4	200.6	85.4	89.1	35.6	21.5
No. 3	199.8	199.9	86.0	93.1	28.6	22.6
平 均	—	—	—	—	28.9	18.4
備考	全供試体とも、だぼ部より石材が破断した。

だぼ部のせん断強度試験の結果、石材が破断するせん断力は、最小値22.6 kN、平均値28.9 kN であり、大地震動時にダボ接合部に生じるせん断力の最大値2.8kN より石材の耐力があることを確認した。

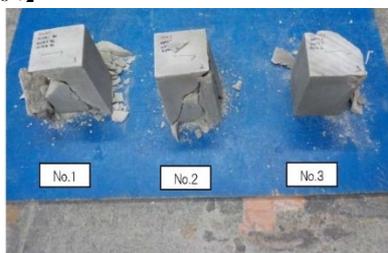
図 6 破壊状況 1

【圧縮強さ試験】

供試体 番 号	寸法 (mm)			断面積 (cm^2)	最大荷重 (N)	圧縮強さ (N/cm^2)
	縦	横	高さ			
No. 1	99.6	99.7	200.3	99.30	753000	7580
No. 2	99.6	99.5	199.9	99.10	705000	7110
No. 3	99.7	98.7	199.9	98.40	701000	7120
平 均	—	—	—	—	—	7270
