大宜味村役場旧庁舎におけるコンクリートの材料試験

文化財名称：大宜味村役場旧庁舎

事業名称：重要文化財大宜味村役場旧庁舎 建造物保存修理（耐震診断）

工事種別：耐震診断

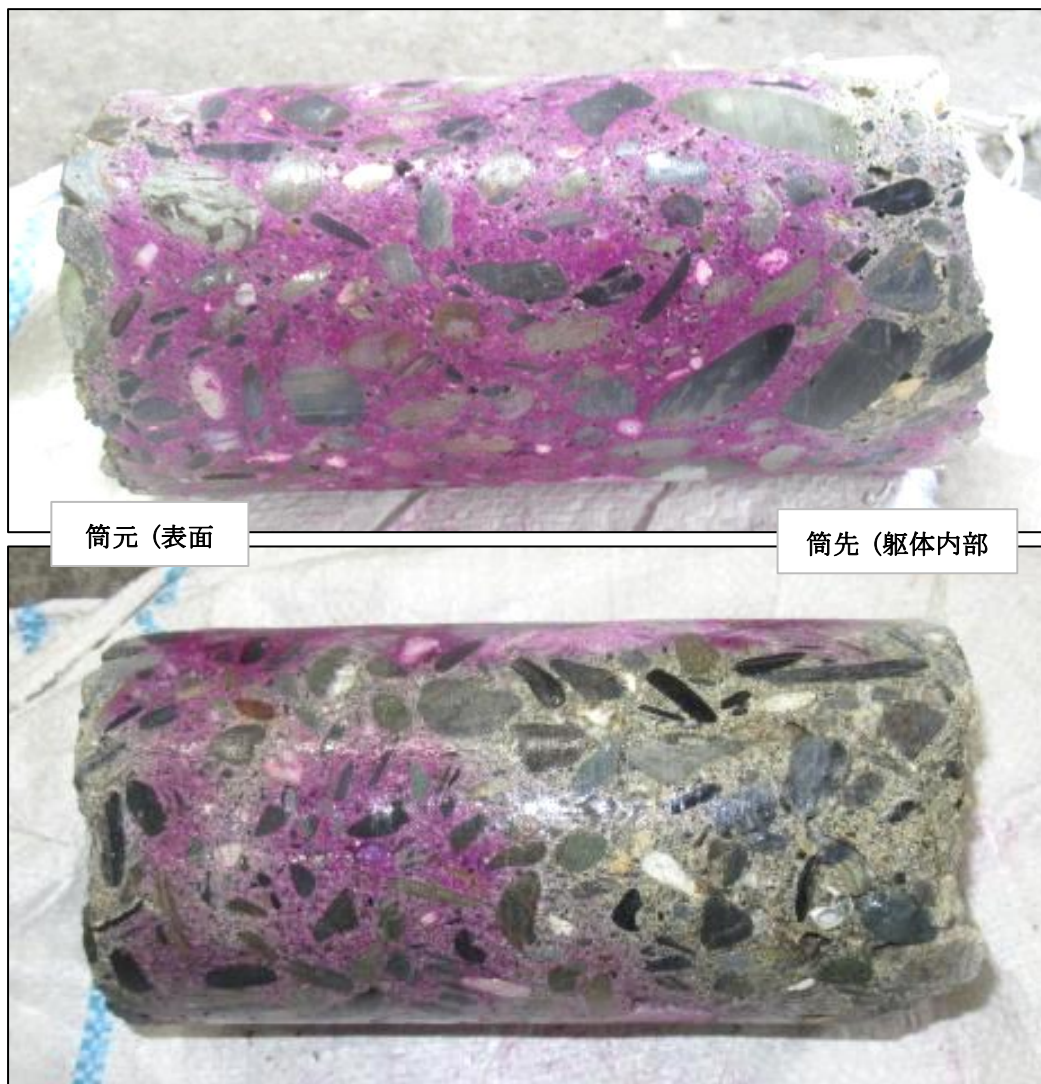
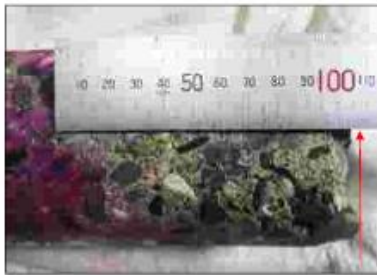
①コア No.1 (写真左が表面側)

(ア) 表面側 (左側) : 先端から色が変わっている = 中性化深度を 3 点計測した。3 点の著しい差がなかったため、平均値を中性化深度とした。

地点①28.0 mm

地点②12.0 mm

地点③14.5 mm

3 点平均中性化深度 : 18.2 mm

(イ) 躯体内部側 (右側) : 色変化が大きく偏る結果が確認できたため、3点計測し最大値を確認した。特に豆板部からの中性化深度が深くなっている。

①107.0 mm

最大値 : 107.0 mm

②75.5 mm

③37.0mm

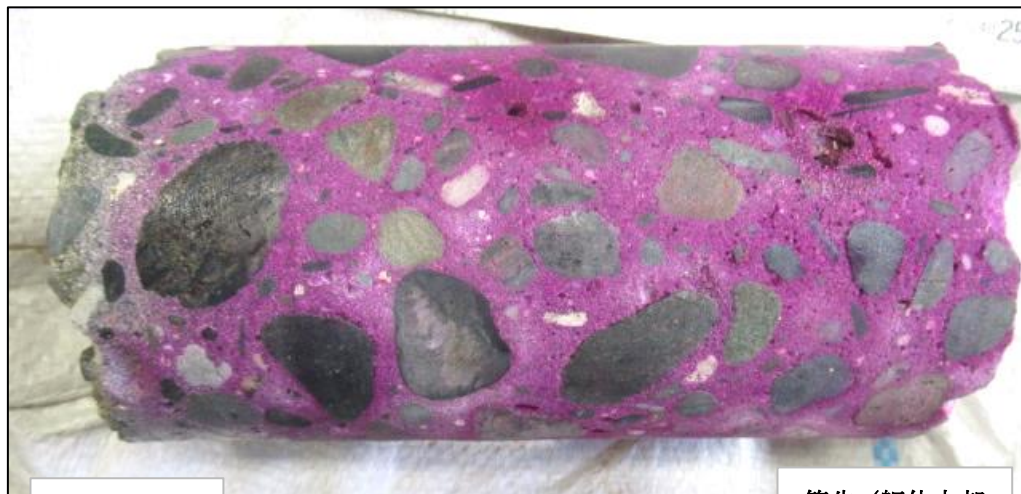
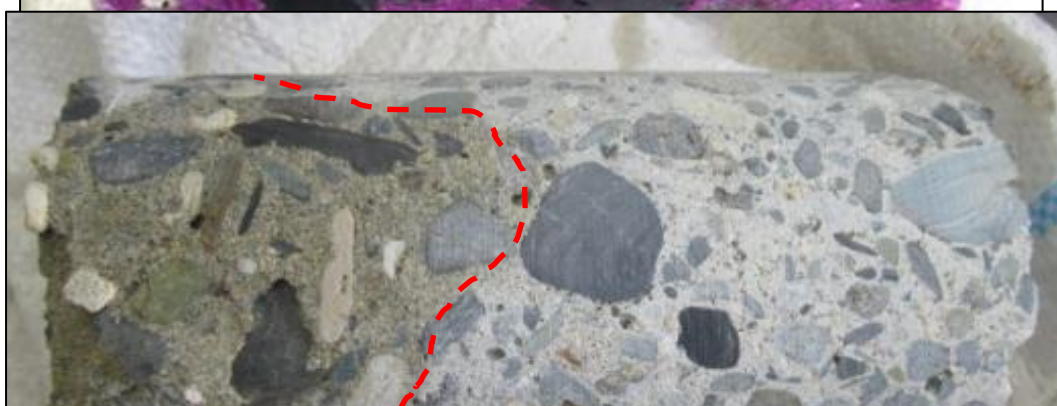
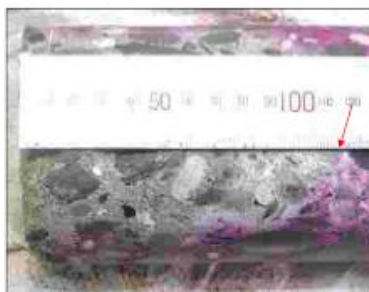
③コア No.3

筒元（表面）

筒先（躯体内部）

試験より前に、他部分と色が違う部分が確認できた。

(ア) 表面側 (写真左)：先端から一部と色が変わっている部分において中性化が確認できたため、それぞれ計測した。

先端部の中性化

色の相違がある部分

先端からの中性化深度：11.0 mm

相違部分の中性化深度：115.0 mm

(イ) 躯体内部側 (写真右)：こちら側は反応の差はあるもののほとんど中性化が確認できなかった。

このように、全体的に豆板部から中性化がみられた。なお、今回試験体を採取した基礎部分については、採取時調査にて無筋であることが判明したため、試験体の中性化結果からは鉄筋腐食への影響は不明である。なお、今本研究室の実験で行った乾式コアでは、はつり No.1 付近の柱では中性化深さ 29 mm (コアの長さ分)、はつり No.2 付近の柱では中性化なしという結果であった。また、はつり調査で鉄筋腐食を確認した周辺でも中性化深度が 52 mm (はつった部分まで) という結果を確認している。

中性化については、豆板部からの中性化がみられた。今回試験体を採取した基礎部分については、採取時の調査にて無筋であることが判明したため、試験体の中性化結果からは鉄筋腐食への影響は不明である。
