旧織田屋形大書院及び玄関におけるガラス耐震壁の性能試験

文化財名称：旧織田屋形大書院及び玄関

事業名称：重要文化財旧織田屋形大書院及び玄関建造物保存修理事業

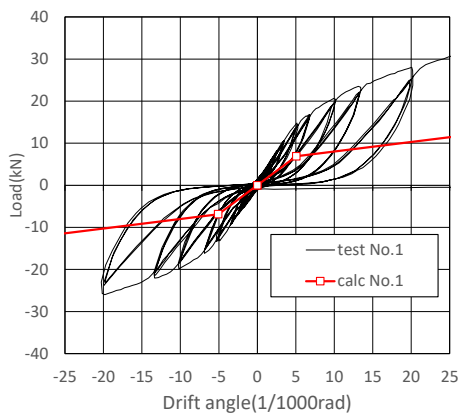
試験体 No.1

荷重変形図にめり込み式¹⁾を用いた理論値を併記した。

試験体名	初期剛性 (kN/mm)	最大耐力(kN) (1/10rad 時)	二次勾配 (kN/mm)
No1	1.04	59.9	0.20
No2	1.20	89.2	0.33
No3	0.90	62.7	0.23

ガラスは最終の変形状態であっても割れることなく、健全な状態であった。枠材については No.1 および No.2 の試験体において、ガラス設置用の溝端部で木材の繊維に沿ったせん断破壊が見られた。しかし、コーナー金物を設置していたことでせん断破壊による急激な耐力低下を防止できたと考えられる。ガラスの分割数の多い試験体 (No.1、No.3) の剛性が理論値よりも大きくなる傾向にある。原因としてタイバーの剛性への寄与が推定される。
