大徳寺方丈におけるアングル鋼枠付舞良戸補強の性能試験

文化財名称：大徳寺方丈及び玄関
文化財種別（指定年月日）：国宝（明治 42 年 4 月 5 日、昭和 32 年 6 月 18 日）
所在地：京都府京都市北区紫野大徳寺町
所有者（管理団体）：宗教法人大本山大徳寺
構造形式：(方丈) 桁行 29.8m、梁間 17.0m、一重、入母屋造、棧瓦葺、背面雲門庵附属
建築年：寛永 12 年（1635）
事業名称：国宝大徳寺方丈及び玄関ほか 3 棟保存修理強化対策事業
事業期間：令和 2 年 11 月 2 日～令和 8 年 10 月 31 日
工事種別：半解体修理
事業者：宗教法人大本山大徳寺
設計監理：京都府教育委員会
実験計画者：株式会社立石構造設計（香川大学創造工学部創造工学科宮本研究室、近畿職業能力開発大学校建築施工システム技術科学都宮研究室）
実験機関：近畿職業能力開発大学校
実験年月日：令和 5 年 3 月 7、8、9 日
引用・参考文献：『重要文化財金剛三昧院客殿及び台所ほか 1 基修理工事報告書』（財団法人高野山文化財保存会、平成 25 年 3 月）
『国宝大徳寺方丈及び庫裏附廊下耐震調査診断業務報告書』（株式会社立石構造設計、令和 4 年 3 月）

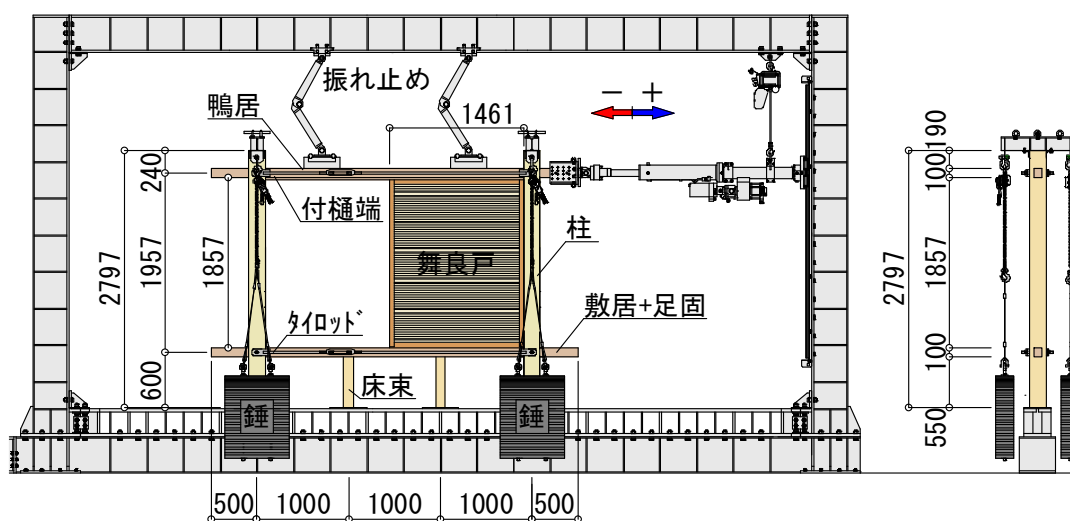
柱と鴨居・敷居の接合部はモーメントが極力生じない形状とした。鋼製ダボ（φ18mm）を取り付けた鉄板を載荷フレームに固定し、柱脚断面中央に設けたダボ穴と接合した。鉛直軸力は柱頭部から鋼製錘を用いて柱1本あたり20kNを与えた。水平荷重はアクチュエーターにより鴨居に与え、タイロッドを介して左右の柱の変形が同一となるように加力

し、柱の見かけのせん断変形角が $1/200 \sim 1/10\text{Rad}$ で正負3回ずつの交番加力とした。

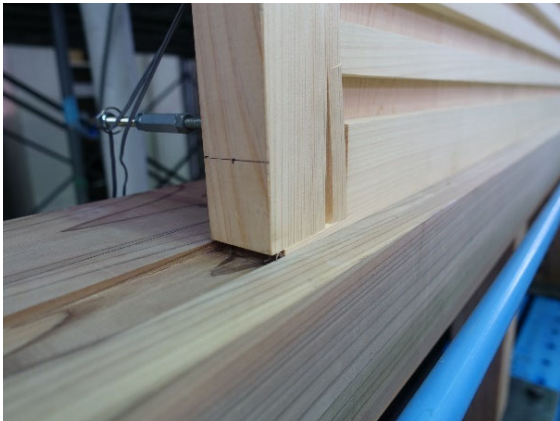
縦框の割裂破壊 (M 試験体)

M 試験体は約 $1/15 \text{Rad}$ まで F 試験体と同様の傾向を示したが、それ以降特に負方向で荷重が増加し、 $-1/10 \text{Rad}$ で最大荷重(約 3kN)に達した。 $1/15 \text{Rad}$ は鴨居と舞良戸の初期の隙間から接触すると想定される変形角と概ね一致しており、舞良戸がせん断力を負担したことが影響していると考えられる。そこで載荷終了後に鴨居と舞良戸の隙間に埋木を入れたうえで負方向に再載荷を行った(M-U 試験体)。その結果、約 $-1/20 \text{Rad}$ から荷重が増加し、舞良戸の面外変形や左側の堅框の割裂破壊が確認され、約 $1/9 \text{Rad}$ でジャッキのストロークの容量が限界値に達し、最大荷重(約 9kN)で載荷を終了した。実験後に解体した試験体を観察すると、敷居に対して舞良戸がめり込んだ跡が確認された。

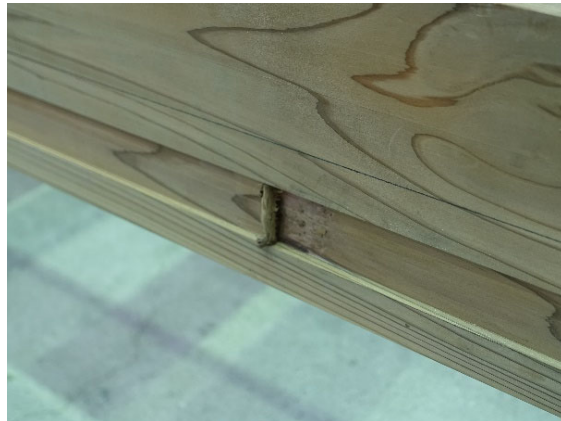
敷居のめり込み (M 試験体)

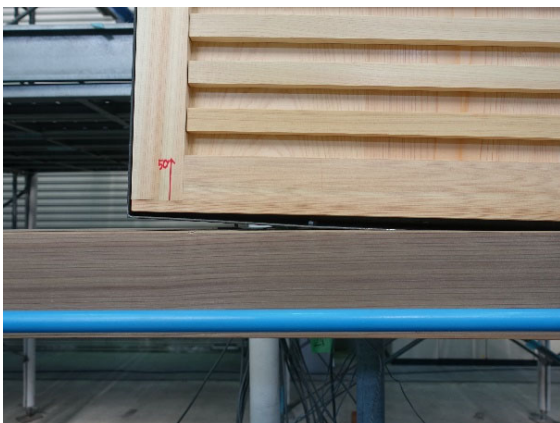
アングル鋼枠の浮き上がり (RM 試験体)

RM 試験体は、 $+1/100 \text{Rad}$ でアングル鋼枠が浮き上がり始め、 $-1/50 \text{Rad}$ で左側の堅框の割裂破壊が確認され、 $+1/30 \text{Rad}$ でコーチボルトが引き抜け始め、 $-1/30 \text{Rad}$ で嵌板の割裂破壊や舞良子の座屈が確認された。その後、負方向では、 $-1/30 \text{Rad}$ で最大荷重(約 10kN)に達した後、 $-1/20 \text{Rad}$ 以降で舞良子および嵌板の面外座屈の進行とともに荷重が大きく低下した。一方、正方向では、 $+1/20 \text{Rad}$ で最大荷重(約 9kN)に達した後、舞良子および嵌板の面外座屈が進行しても荷重は低下せず、 $+1/10 \text{Rad}$ 手前で上側と下側の嵌板が完全に分離して面外座屈したことで荷重が大きく低下した。
