## 旧開智学校校舎における梁上支圧板設置のための樹脂モルタル製飼物の支圧耐力試験

文化財名称：旧開智学校校舎

事業名称：国宝旧開智学校校舎 耐震対策工事

### ●実験に至る経緯と目的

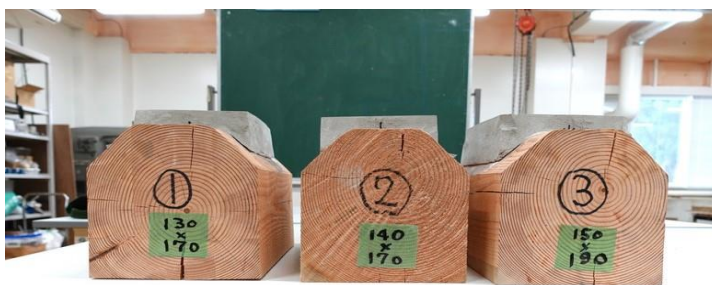
写真2 支圧試験体

試験体の寸法を図 1 に示した。天端を丸太状に加工した製材にラップフィルムを貼り、簡単な型枠を載せ、混合したボンド K モルタルを押さえるようにして充填した。硬化後天端を水平且つ平滑に仕上げた。試験体の試験を写真 2 に示した。

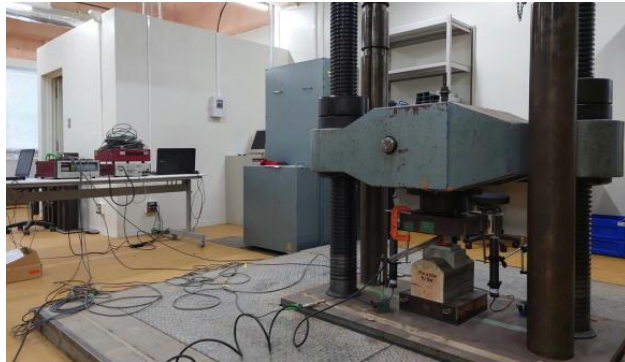
写真 3 加力試験の様子

写真 3 に示すように、アムスラー型万能試験機を用い、試験体とクロスヘッドとの間にロードセルを挟んで支圧荷重を、加力支圧板の左右 2 カ所とクロスヘッドの 3 カ所の変位を測定し、加力支圧板の 2 カ所の平均値を採用した。

加力は破断に至るまでの単純増加荷重として加力した。

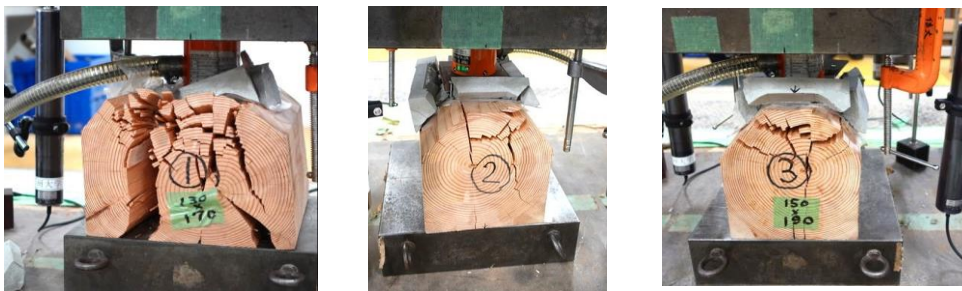
写真 4 各試験体の破損状況：木口面

試験体 3 体の破損状況を写真 4、写真 5 に示した。

いずれの試験体も同じように、モルタルが製材にめり込み始めるとモルタルの端部に割れが発生した。写真に見られるように、めり込みが進行して製材の木口に割れが認められる状況になると支圧板の外周に沿ってモルタルが破断して分離した。それ以降は支圧板と支圧板下のモルタルのみが製材にめり込むようになり、木口が大きく破損した状況となった。最終的にはモルタルを含めて支圧板は 30mm ほどめり込んだ状態になった。

試験体の製材長さが短いこともあり、天端のめり込みにより木口面が大きく割れることになった。製材の長さが確保できていればさらに大きな支圧耐力が得られたと思われる。木質構造基礎理論(日本建築学会、2010、P.98)によれば、製材の端部から 100mm は材端に当たり基準強度を低減することになり、ベイマツの材端めり込み強度： $F_{cv}=0.72\text{kN}/\text{cm}^2$ とすると支圧耐力： $nPu=10.0 \times 11.0 \times 0.72\text{kN}/\text{cm}^2=79.2\text{kN}$ となる。実験結果は  $Pu=134.4 \sim 1174.4\text{kN}$  となり、材端の低減を行わない  $F_{cv}=0.90\text{kN}/\text{cm}^2$ 、 $nPu=99.0\text{kN}$  をも満足する結果となった。
