## 文化財建造物構造実験データ集 2026 年度登録リスト

## 常称寺本堂の古材（アカマツ）の材料試験及び非破壊強度推定試験

## 旧ハンター住宅における木骨煉瓦壁の性能試験

## 特別史跡熊本城跡石垣のジオテキスタイル補強土工法による補強性能確認のための振動台実験

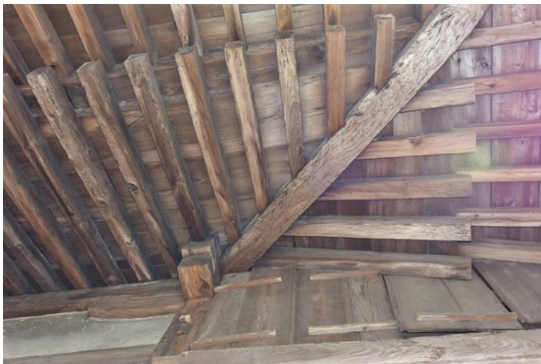
写真 1 化粧垂木の状況

供試体として用いた化粧垂木の解体前の状況を写真 1 に、解体収納状況を写真 2 に示した。解体収納した化粧垂木には茅負や木負への釘止めの痕跡に加え、大半の部材に虫害の痕跡が確認された。再利用の選定した結果 130 本が再利用不可と判断さて、この度の供試体と提供された。その中には数本のヒノキ材も含まれ、アカマツ材と同様に強度性能を確認したが、ここでは試験体数が少ないので報告を省略する。

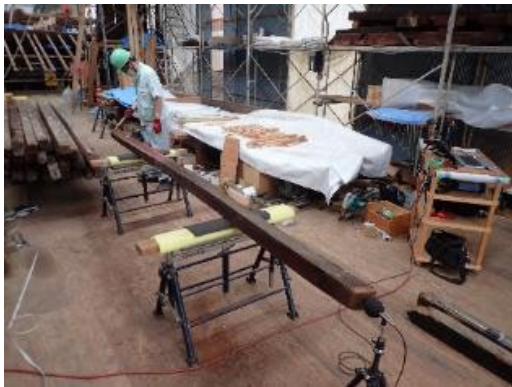
写真3 縦振動法によるヤング係数の測定

各種試験の試験体の寸法、試験体数、試験に際して測定した密度を表 1 に示した。強度試験前に、部材断面と長さ、重量を測定した上で、縦振動法と応力波速度測定器（FAKOP）を用いて動的ヤング係数を測定した。測定の様子を写真 3、4 に示した。FAKOP の測定では、標準的に用いられる金槌の打撃のほかに、ノック式ボールペンを改造した装置で打撃するMM法による測定も行った。

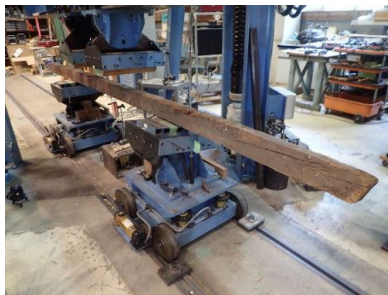
写真 5 実大曲げ試験

実大の曲げ試験は、梁成を 100mm と想定し支点間距離を 1800mm とし、写真 5 に示すように、3 等分加力とした。加力装置は 1000kN 実大強度試験機 (IP-10B-B2、(株)前川試験機製作所) を使用し、変位計 (SDP-50、(株)東京測器研究所) を用いて変位量を測定した。実大の圧縮試験は、2000kN 実大圧縮試験機 (A-200-B1、(株)前川試験機製作所) を用い、試験体長さ 540mm の中央 180mm 間の縮み量を変位計 (CDP-25、(株)東京測器研究所) を用いて測定した。

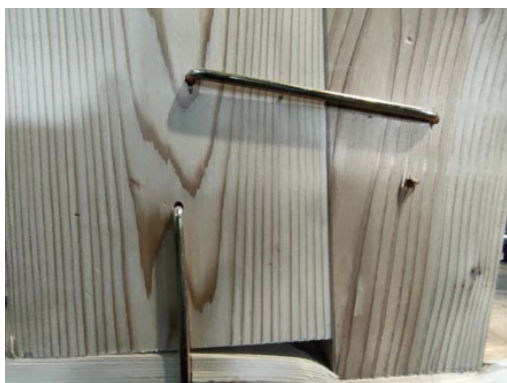
1-V 試験体 脚部 筋かいめり込み状況

実大実験(1)では、煉瓦隅部や筋かい端部でめり込みが進行する挙動が確認された。筋かい有りの試験体(1-BV・1-WBV)では筋かい上部の三角形の煉瓦壁が、変形が進行するにつれ筋かいに添って鉛直方向に滑り落ち、桁側でのめり込みが生じないということが判明し、煉瓦のみの試験体に比べて大幅に耐力が低下する結果となった。また、複合試験体(WB・WBV)では、垂壁・腰壁の圧縮ストラットに起因するまぐさ・窓台接合部の引き抜けや土台側の柱ほぞの破壊が顕著に見られた。

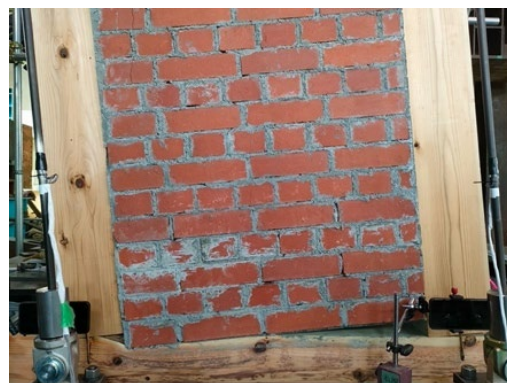
1-B 試験体 脚部 煉瓦めり込み状況

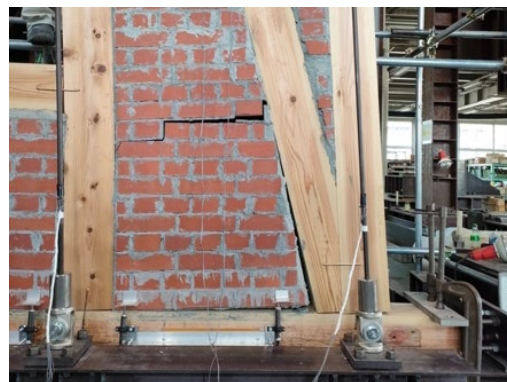
1-WBV 試験体 脚部ひび割れ状況

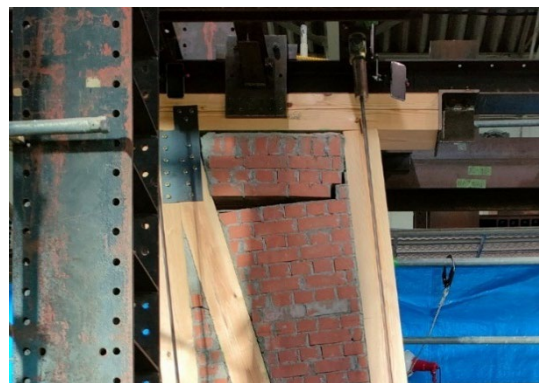
2-BV2 試験体 頂部 煉瓦離間状況

実大実験(2)では、筋かい端部のラグスクリューボルト孔に破壊が集中し、その破壊は筋かいの片側端部に集中する傾向が確認できた。ラグスクリューボルト自体の変形はわずかであったが、大変形時にはラグスクリューボルトの抜け出しに伴い、筋かい金物プレートの局部座屈様の変形が確認された。1-BV 試験体等で見られた筋かい上部側の煉瓦壁の落下は、筋かい金物を取り付けた場合でも同様に生じることが確認された。

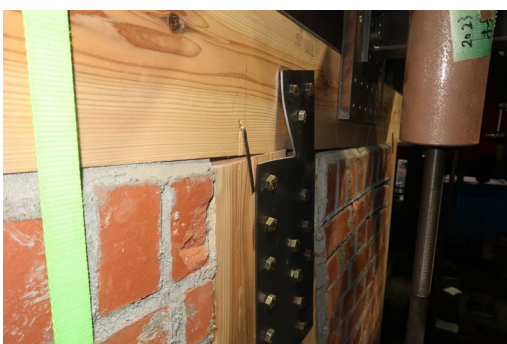
2-WBV 試験体 筋かい端部金物変形状況
