## 旧ハンター住宅における木骨煉瓦壁の性能試験

文化財名称：旧ハンター住宅

事業名称：重要文化財旧ハンター住宅耐震診断事業

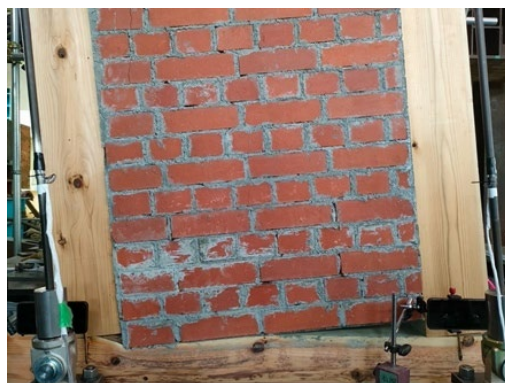
1-B 試験体 脚部 煉瓦めり込み状況

実大実験(1)では、煉瓦隅部や筋かい端部でめり込みが進行する挙動が確認された。筋かい有りの試験体(1-BV・1-WBV)では筋かい上部の三角形の煉瓦壁が、変形が進行するにつれ筋かいに添って鉛直方向に滑り落ち、桁側でのめり込みが生じないということが判明し、煉瓦のみの試験体に比べて大幅に耐力が低下する結果となった。また、複合試験体(WB・WBV)では、垂壁・腰壁の圧縮ストラットに起因するまぐさ・窓台接合部の引き抜けや土台側の柱ほぞの破壊が顕著に見られた。

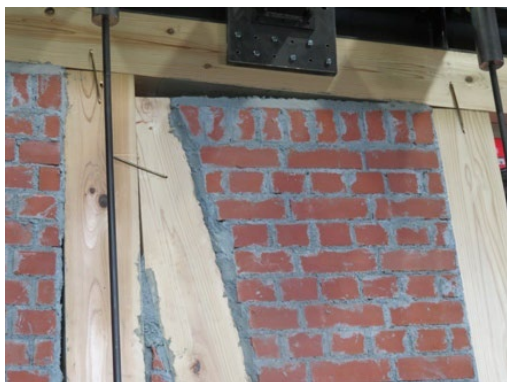
1-WBV 試験体 筋かい・煉瓦の離間状況

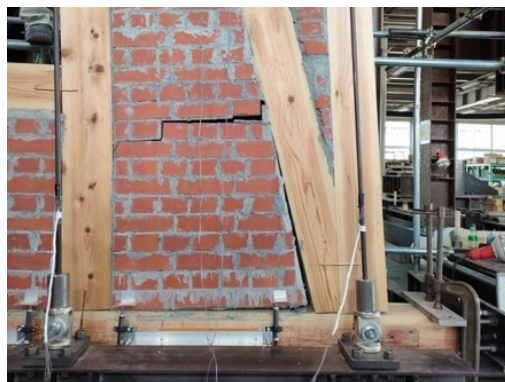
1-WBV 試験体 脚部ひび割れ状況

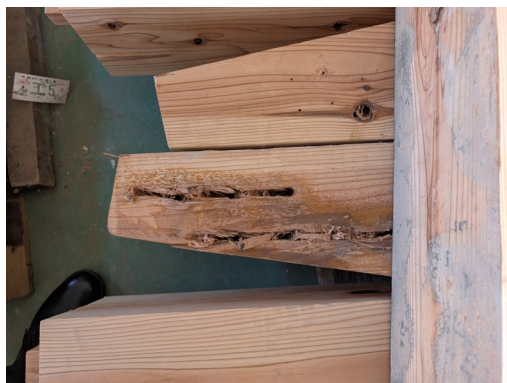
2-V 試験体 筋かい端部破壊状況

実大実験(2)では、筋かい端部のラグスクリューボルト孔に破壊が集中し、その破壊は筋かいの片側端部に集中する傾向が確認できた。ラグスクリューボルト自体の変形はわずかであったが、大変形時にはラグスクリューボルトの抜け出しに伴い、筋かい金物プレートの局部座屈様の変形が確認された。1-BV 試験体等で見られた筋かい上部側の煉瓦壁の落下は、筋かい金物を取り付けた場合でも同様に生じることが確認された。

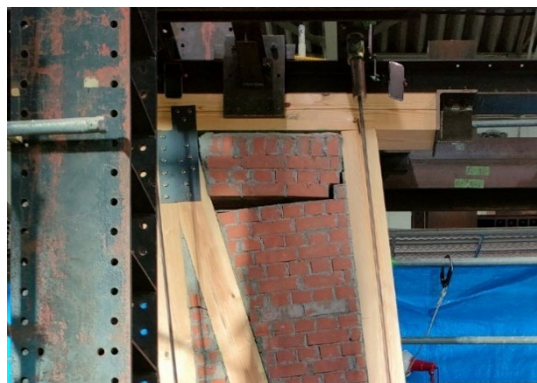
2-BV2 試験体 頂部 煉瓦離間状況

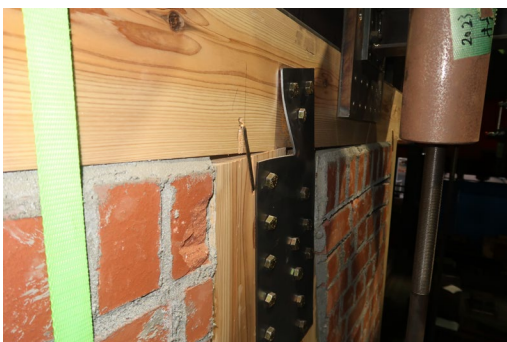
2-WBV 試験体 筋かい端部金物変形状況

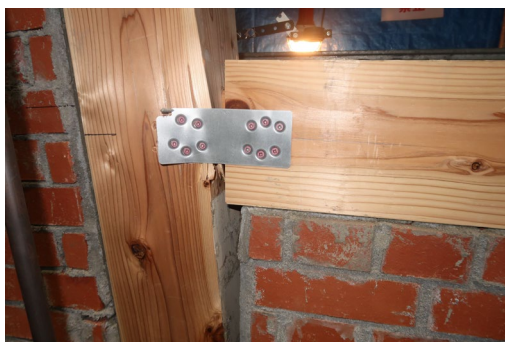
2-WBV 試験体 窓台端部破壊状況
