# 装飾古墳

## 環境・防災チェックシート

文化庁の「令和7年度国内装飾古墳の防災対応に関するデータベース構築支援業務」を踏まえ、装飾古墳の保存管理と防災対応に必要な考え方や手法を、現場で活用しやすい形に整理したチェックシートです。

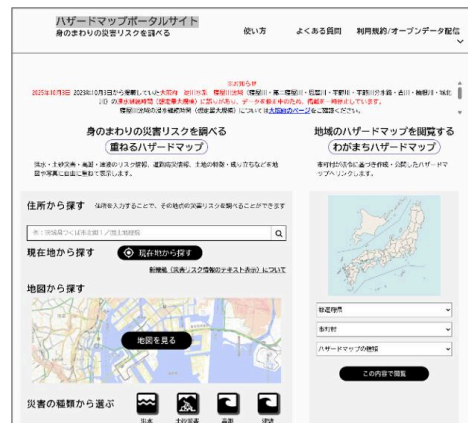
装飾古墳は台地縁辺部や丘陵地などに築造されていることが多く、土砂災害や河川氾濫のリスクに晒されています。国土地理院の「重ねるハザードマップ」を使えば、GISソフトがなくてもブラウザ上でリスクの確認ができます。

- ① 古墳の所在地を検索する
- ② 各種ハザード情報を確認する
- ③ リスクを整理して防災カルテに記録する

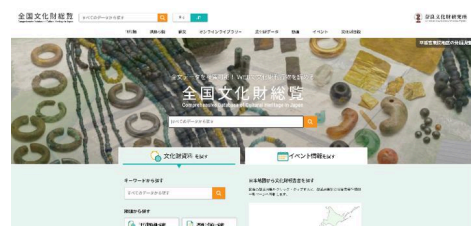
全国文化財総覧 WebGIS

正確な位置情報（ポリゴン等）を登録しておく、災害時に国側（防災科研等）が被災可能性のある文化財を自動抽出し、担当者へプッシュ型で通知する仕組みが整備されつつあります。
