## 特集／文化財建造物の防災

# 文化財建造物の防災

## 文化庁月報 1月号 (通巻376号)

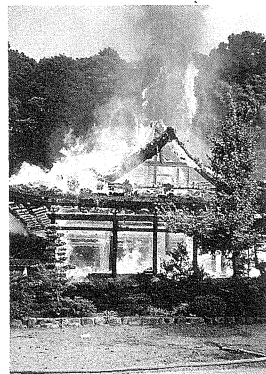
重要文化財大恩寺念仏堂：平成6年、夏休み中のロケット花火で全焼。指定解除となる。

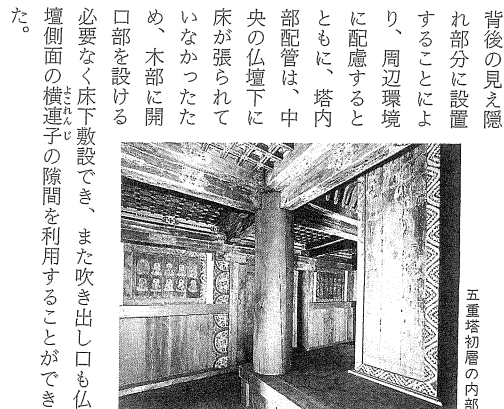
五重塔初層の内部

五重塔に対する消火設備は、主として屋外からの火災に対応するものとして、放水銃と消火栓を建物周囲に設置していた。しかし、内部の彩色画に対しては特に配慮されていなかったことから、美術工芸品の初期消火設備を増強することとし、絵画等の脆弱な文化財であることに鑑み、現在ある設備の中では最

も有効なガス消火設備を使用することとした。

ガス消火設備の設置方法には、ガスボンベ、貯蔵施設、起動操作盤、ガス吹き出し口等が一体となったパッケージ型と、貯蔵施設は外部におき、吹き出し口を内部に設置する分離型がある。消火対象となる五重塔初層は、容積が比較的小さいため、壁や床面にパイプ穴や止め釘等をしなくてもよい移動可能なパッケージ型が使用できれば、建造物に対する影響が少なくと考えられたが、ボンベや起動操作盤も含めた総重量が約三三〇kgとなり、かつ転倒防止対策が必要であるなど、現実的にパッケージ型は使用不可能であった。
