# 防災の新たな動きと 環境保全

# 文化財建造物の環境保全の取組

# 高良大社境内の地盤調査と地すべり対策

# 日光二社一寺の文化財と樹木管理

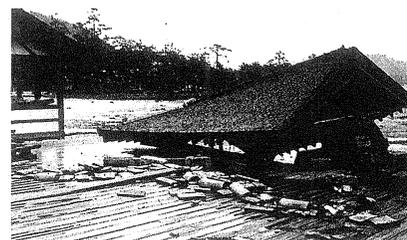
写真1 平成16年9月、台風18号により法面が崩落し、重文・英彦山神社奉幣殿(福岡)が被害を受けた

強風に伴う周辺樹木の倒木や落枝などの自然災害とも常に向かい合っています(写真1、2)。

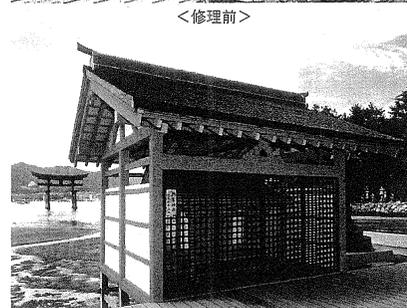
写真2 平成11年9月、台風18号により蔵島神社(広島)の社殿が被害を受けた。写真は本社蔵殿左門客神社本殿及びその覆屋  
出典：国宝蔵島神社本社蔵殿左門客神社本殿ほか3棟保存修理(災害復旧)工事報告書

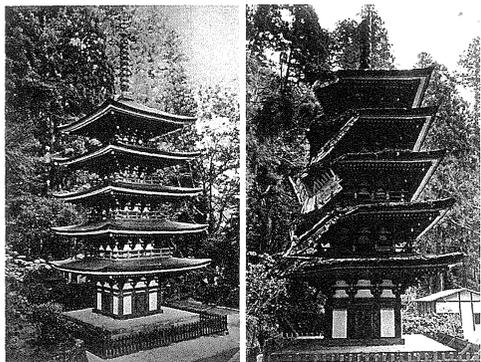
写真5 平成10年9月、日本列島を縦断した台風7号は近畿地方を暴風域に巻き込み、国宝・室生寺五重塔（奈良）も倒木により大きな被害を受けた  
出典：国宝室生寺五重塔保存修理（災害復旧）工事報告書

では、構法のみならず、その周辺の環境がもつ防災性能や歴史的文脈についても十分に検討が加えられています。  
【危険木対策】  
平成一〇年の台風七号および一〇号では、一五〇件を超える重要文化財（建造物）の被害が報告されました。この年の台風被害の特徴は、建物周辺で発生した倒木や土砂崩れにより、二次的に文化財建造物が大きな被害をこうむったことです（写真5）。  
周辺環境まで含めた文化財の管理の大切さを見直す中で、文化庁では、林野庁の技術協力を得て重要文化財（建造物）の周辺環境に

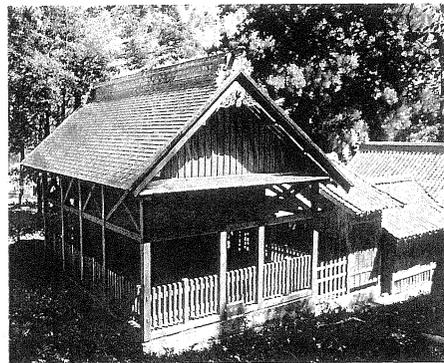
写真3 平成15年度実施の重文・神門神社本殿（宮崎）の覆屋改修。妻梁・軒桁と差物の間に筋交いを入れ、構造を補強した

\*危険木対策・倒木や落枝が建造物の保存に影響を及ぼすおそれがある樹木の伐採、枝打ち、支持材設置、樹勢回復等の措置。また、これらの対策に必要な樹木診断。  
【重要文化財の保存施設の設置】  
\*保護柵の設置・指定建造物の防火や防犯上必要な境界柵や塀等の設置・改修。  
\*覆屋の設置・石塔の風化を防止したり、小規模な神社建築等を風雨から保護するため覆屋の建設・改修（写真3）。

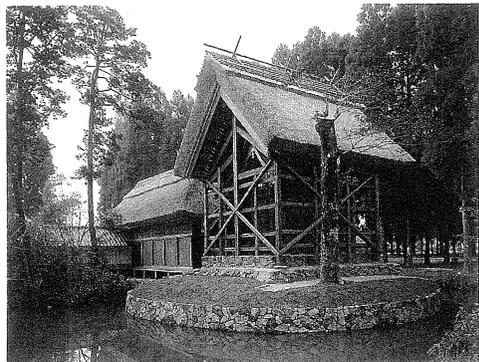
写真4 重文・十島菅原神社本殿（熊本）の覆屋  
出典：重要文化財十島菅原神社本殿他保存修理工事報告書

平成二二〜一三年度に実施された十島菅原神社本殿（熊本）の覆屋整備では、本殿の解体修理の中で十分な根拠が見いだされたことから、本殿とともに覆屋も復原し、屋根は茅葺とされました（写真4）。防災上の観点からは、これが保存施設として適切であるかが大きく議論されました。しかし、本殿周辺に残る社叢に防風林、防火帯としての機能を見いだせることもあり、歴史的な姿を再現することに決まりました。このことから、覆屋の改修にお

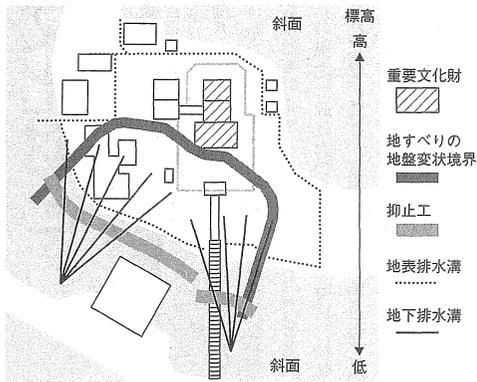
図1：地すべりによる地盤変位線と地すべり防止対策

- 境内の地層は岩盤、風化岩、盛土の三層からなり、最下層の岩盤は「流れ盤」という滑りやすい地盤構造である。
- 梅雨時には地下水位が上昇し、一日の降雨量が七〇mmを越えると急激な水位上昇が観測される。また、地下水位の上昇に併せて最大一mmの地盤変位が認められる。
- 拝殿前方の土地が幅約七〇mにわたって地すべりをおこなっている（図1）。

「抑止工」にはコンクリート製の法枠をアーサアンカーで止める工法が選ばれました。「抑止工」には、地表を流れる雨水を確実に排水し、地中に浸透させない「地表排水工」と、水抜きボーリングによって地中に貯まる水を排出して地下水位の上昇を防ぐ「地下排水工」

を合わせた工法が採用されました（図1）。対策を十分検討し、平成一四年二月から国庫補助を受け、地すべり対策、裏山の崩壊防止、倒木対策などを実施する環境保全事業に着手しました。

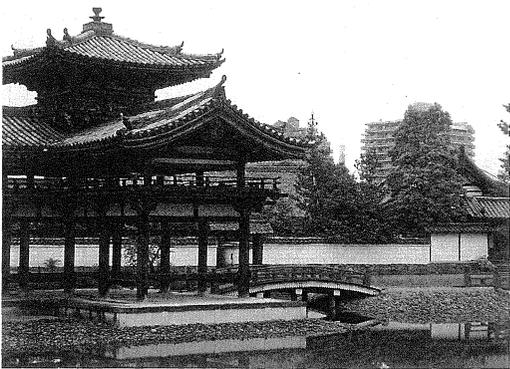
平等院鳳凰堂(京都)の背後にもマンションが迫る。文化財周辺の景観の保全は急務と言える
