第4章 弘道館記碑の復旧工事

第1節 碑身の搬出

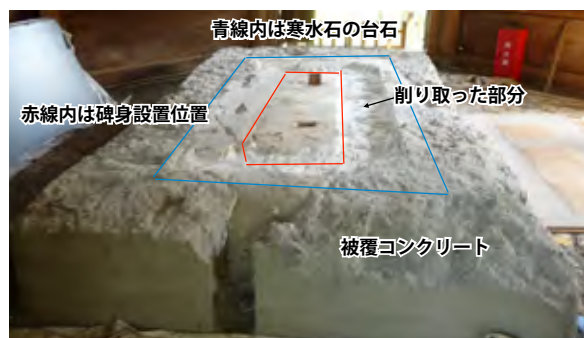
図 59 碑身搬出後の台石の状況

実施設計時には予定していなかったが、台石上面のコンクリートを全面的に除却した後、碑身に生じた亀裂が底部にまで至っている状況が確認できたことから、碑身の底面からすくい上げるべく、底部の前面と左右両側面に L 型鋼材を差し込み、養生枠に固定することとした。これは台石上面を新たに削らなければならないことであり、苦渋の決断をせざるを得なかった。削らねばならなかった範囲は台石の上面で、碑身の正面と両側面の下、幅約 30cm、深さ約 5cm である。作業は養生枠や搬出のための資材が多数ある中で、潜り込むような姿勢で行われた（図 59）。

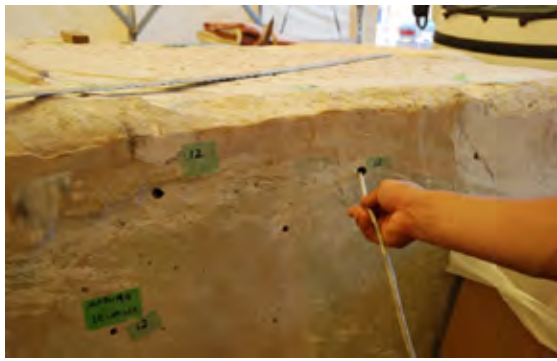
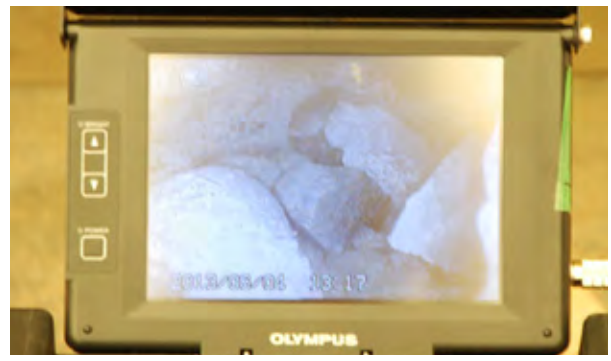
図 62 ファイバーブスコープによる碑身内部の確認、遺存部の状況、浮きの打音検査による確認

正面右側の碑文遺存箇所末端には剥離が見られた。碑身頭部左側の龍文付近は破片が貼り付いているが、表面には凹凸があり、場所が異なる部分も見られた（図 62）。打音調査により内部での空洞（ここでは、「浮き」と表現する）も確認された。このため、コンクリートに穴を開けファイバースコープで内部を検査したところ、内部には空隙やコンクリートガラ・木材片がある状況がモニターに映し出され、昭和 28 年の工事が良好ではないことが確認できた。

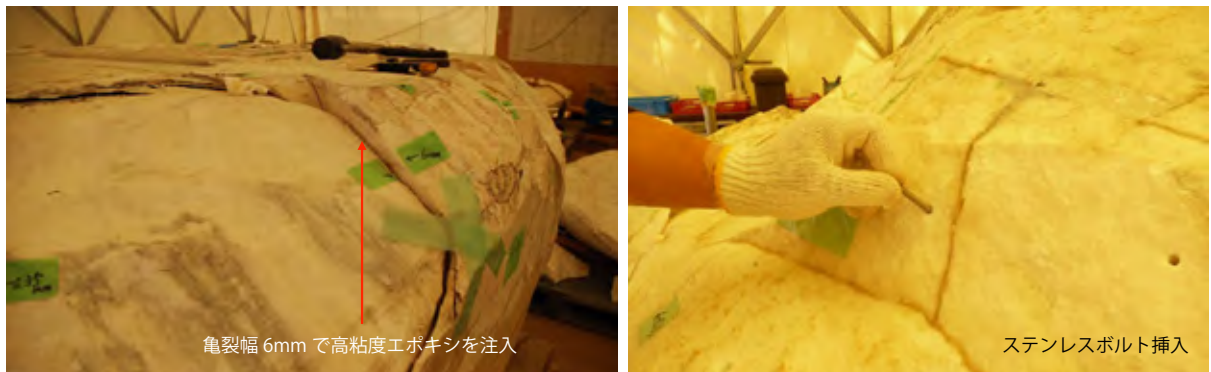
図 69 寒水石強化の様子

碑身頭部中央の「弘道館記」の文字部分では、内部の空隙は 5mm 下と浅い位置にあった。ドリルで穴を開けると石材を損傷する恐れがあったため、僅かに開いていた亀裂に経 1mm の注射器の針 2 本（1 本は圧抜き用）を差し込み、無機系擬石材でシールした。シール材の硬化後、注射器でゆっくり注入した。表面が薄いため、僅かな注入圧力でも剥離させる危険性があったためである。この白い無機系擬石材は寒水石粉末・珪砂・ホワイトセメント・アクリル水溶液の混合したもので、最終的には周囲の色に合わせた（図 68 ～図 69）。

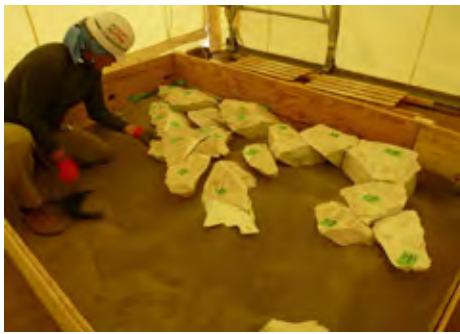
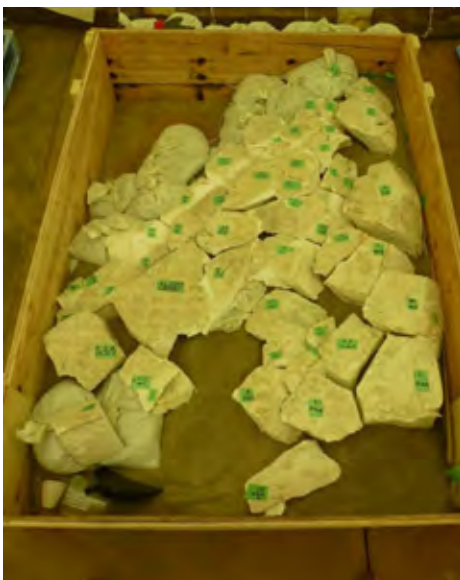
図71 碑文石の仮並べ

保管していた碑文石を並べ、拓本と照らし合わせて碑文石の有無を確認した。今回の東日本大震災で粉碎し欠失した部分も少なかった。残存した碑文石は鱗が重なるように、割断面は一定方向のものが多かったが、形状や奥行きは様々であり、仮並べも容易ではないため、砂場を作り、奥行きのあるものは深く埋めて配置や接合を検討した（図71）。文字を合わせるため石を重ねると、破損する恐れもあるため、砂場での検討は写真の程度に留めた。

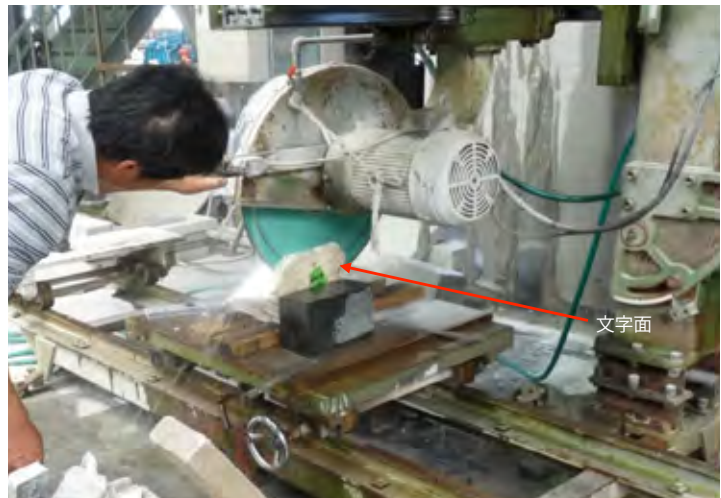
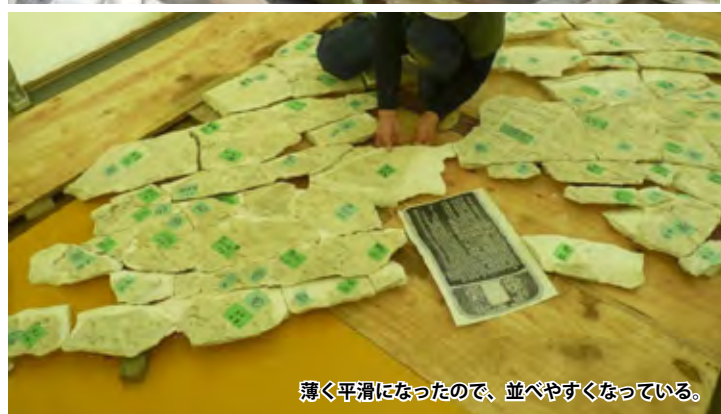
図72 碑文石のスライス

奥行きのある碑文石のスライスカットは実施設計時では20～30mmを予定していたが、石材をカットする石材店（桜川市真壁町、大倉産業（株））がその薄さでは破断する可能性を指摘し、50mmに変更した（図72）。カット後は碑文石が薄くなったため、配置の検討が容易になった。

薄く平滑になったので、並べやすくなっている。

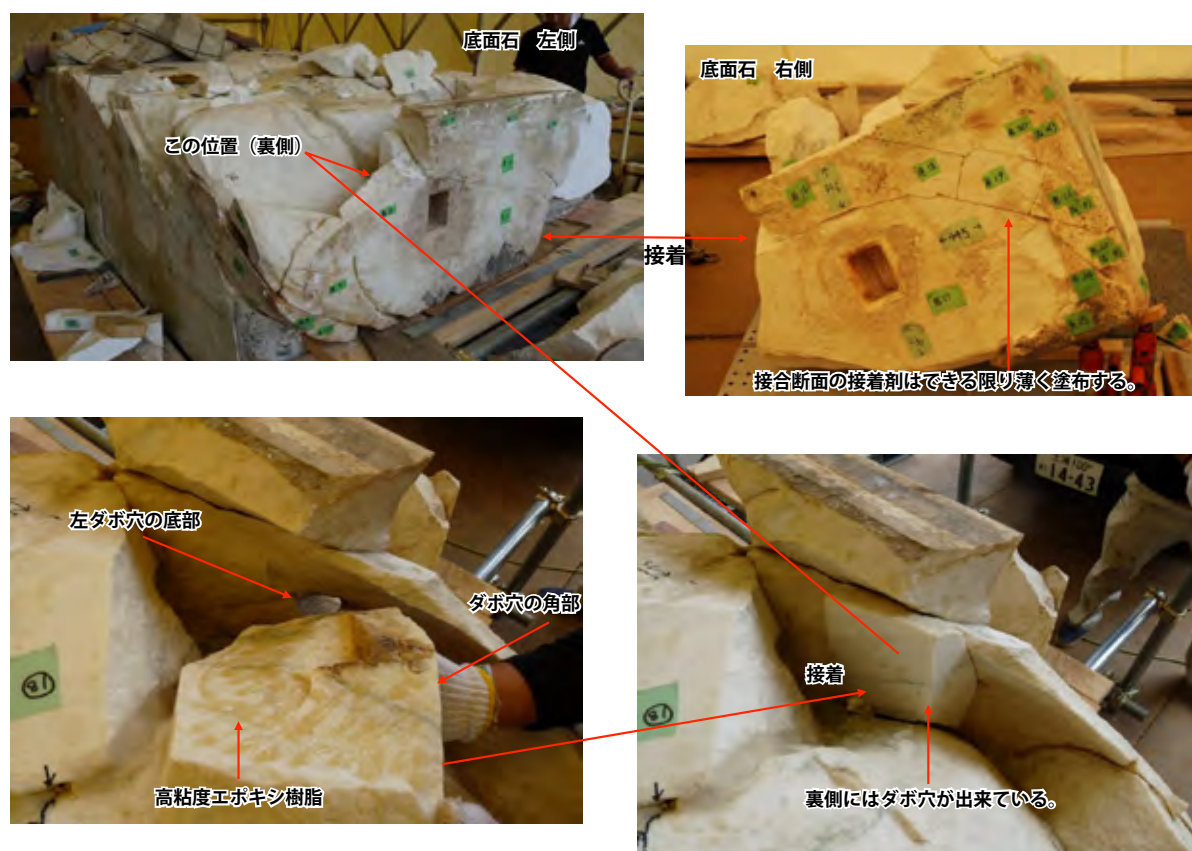
図 77 底面の接着剤の塗布状況

接着の前に底面を構成する石材の仮組み立てを行い、台石との接合状況を確認した。向かって左側のダボ穴は途中で切断しており、解体石の接着によって再構成されることとなる（図 77）。

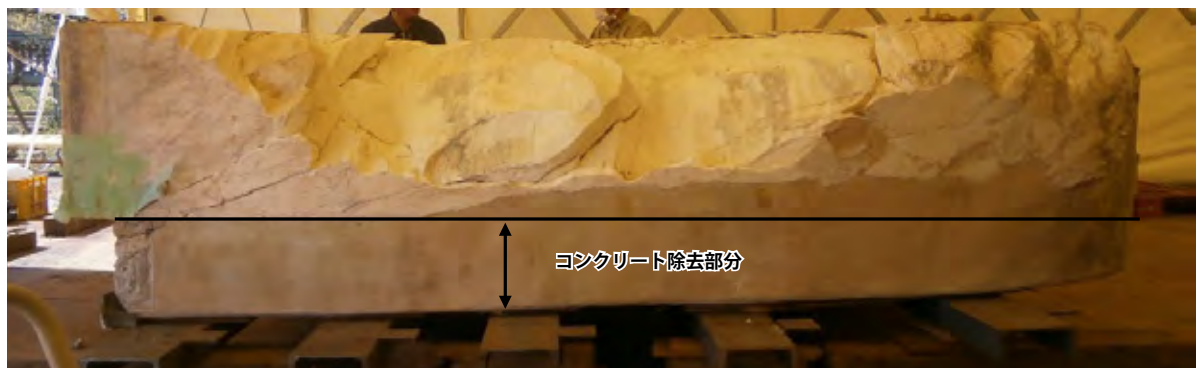
図 82 除去する背面コンクリート

碑身頂部から碑身左側上部背面（背面に向かって右側）が大きく欠損しており、昭和 28 年の工事でコンクリートで埋められている。コンクリートにはセメントが不足しており、寒水石の塊が埋め込まれていた他、亀裂、隙間が多く、木材も混入し、戦後八年の物資不足の中での工事とは言え、施工内容は粗雑であった。碑身左背面角で補充コンクリートが薄くなるところでは背面コンクリート除去中に補充コンクリートが崩壊した部分もあった。

碑身の側面にはこのコンクリートを隠すために昭和 48 年の修理で設けられた、厚さ約 2mm のエポキシ樹脂の塗膜があり、今回はこの塗膜全てを除去し、昭和 28 年施工の補充コンクリートの範囲、厚みなどを確認した。碑身本来の容積からすると欠損部にいれた補充コンクリートは 3 割程度を占める。

背面コンクリートを除去したり、碑身の背面を強化するためには仰向けに置いて修理してきた碑身を横転させて裏返す必要があった（図 82）。

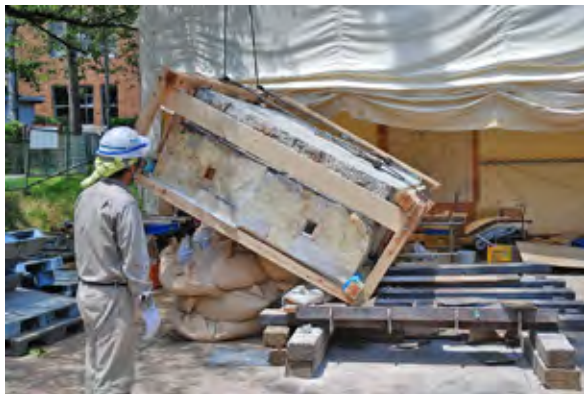
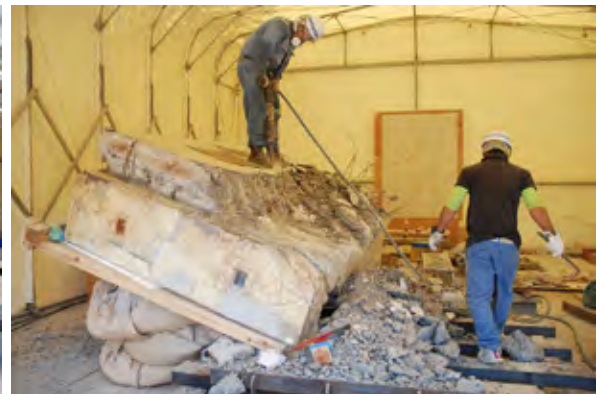
図 84 横転後の碑身と背面コンクリートの除去

ンクリートが碑身と一体性を良くするために接合部に鉄筋を入れるなどしているのではないかと心配していたが、境界面近くでは掘削器具の振動だけで剥がれ、鉄筋などもなく、この作業による寒水石への損傷もほとんどなかった。

背面コンクリートの除去では、碑身を水平に置くよりも斜めに置いた方が除去の作業効率が良かったため、碑身の横転にはクレーン車を用い（図 83 右）、ワイヤーで釣り上げ横向きにし、ワイヤーをかけ直して意図した角度に設置した。横転後は、砂を詰めた大型土嚢 10 袋を片側に置いた（図 84）。

コンクリートと寒水石との接着度が高いと寒水石を傷つけないようにコンクリートを取ることは容易ではないため、背面コンクリートの除去は専門業者に委託して行った。碑身の解体前、背面コ

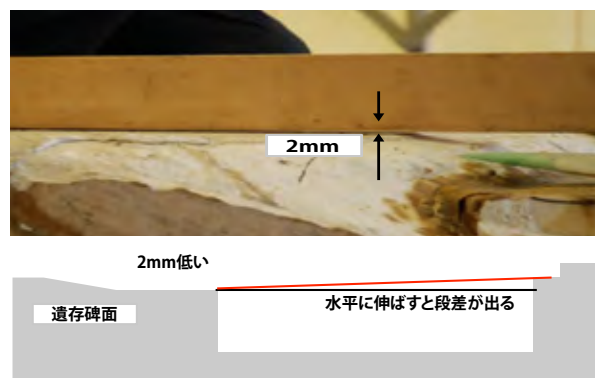
図 92 遺存碑面と仕上げ面の擦り付け

解体せずに済んだ遺存部の碑面は崩落石材回収後の点検以来、全く平らであると認識していたが、実際には碑文左端中央付近が 1 ～ 2mm 低いところがあることを確認できた。その低い遺存部分を基準に平面を延長すると碑身底近くの碑面との間に 10mm 程度の段差が生じてしまうため、緩やかに擦り付けるようにした（図 92）。

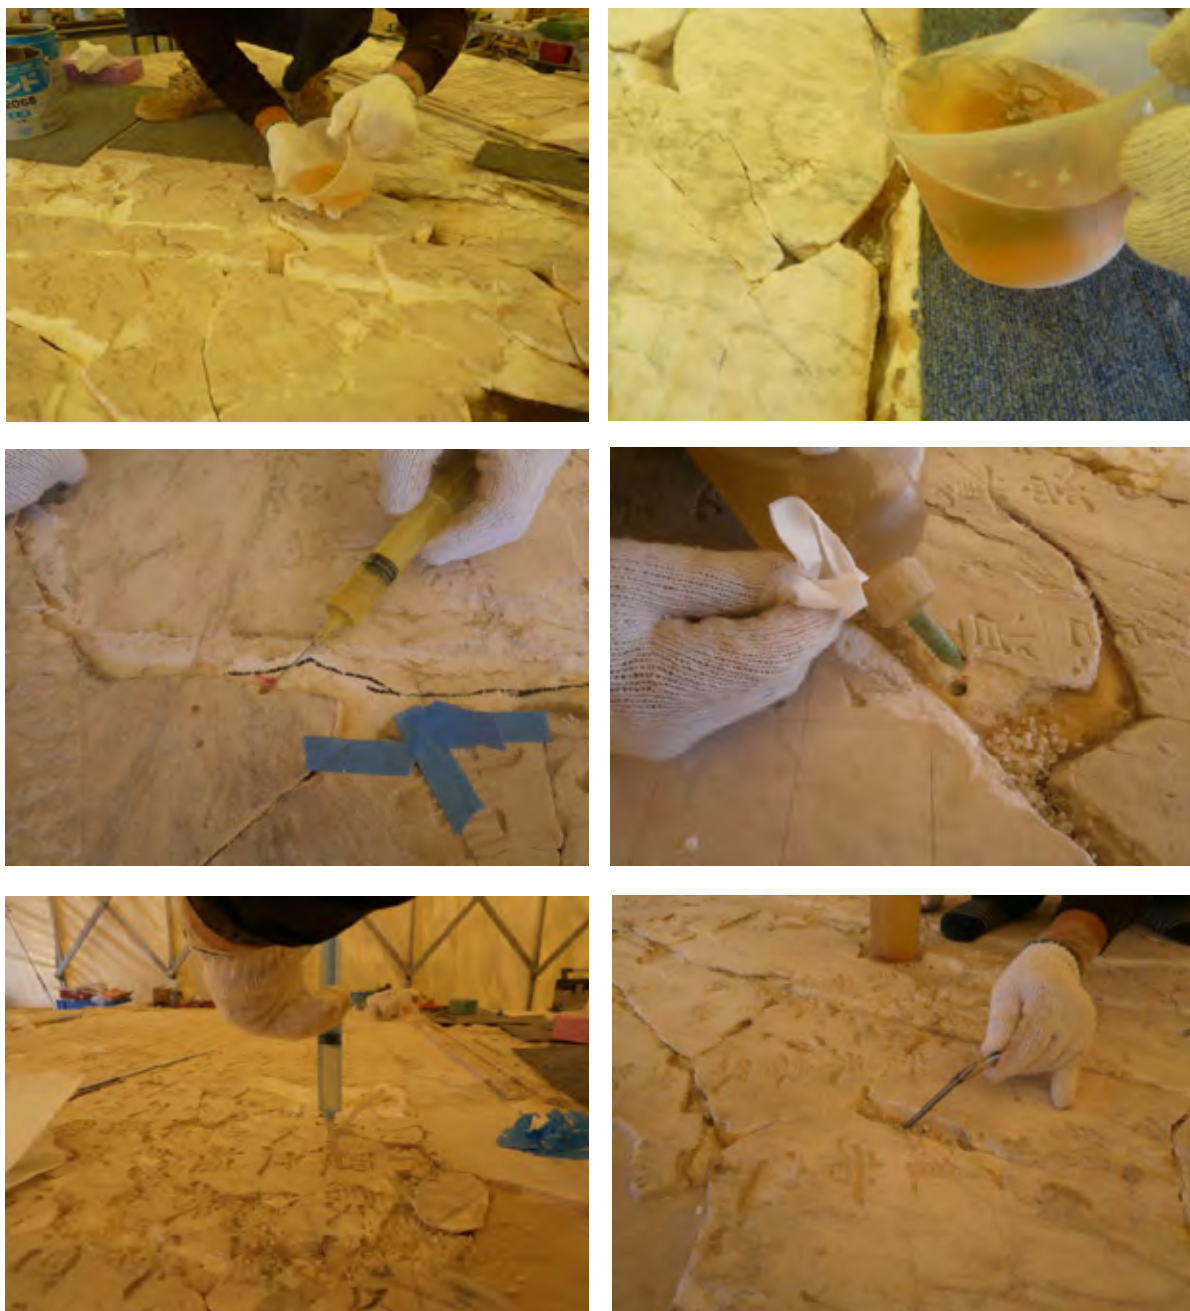
図 97 碑文石の本接着状況

碑文石は鱗が重なるように切断されているため、隣り合う石材と重なり合い、流し込みにくいところや空気の逃げ場がなく溢れ出るようなところもある。このようなところを見つけて注射器で少しずつ注入したり、ドリルで孔を開け樹脂を注入してステンレスボルトを挿入した（図 97 ～図 98）。

碑文石は仮に設置しただけであるため、本接着の前には再三、碑文石の水平度、文字列の縦横の直線の通りを確認した。個々の部材の接着を行う方法では碑文石の位置、高さ、向きなどの相互の微調整は難しかったが、仮接着後の流し込みの手法を用いることにより、それが可能となった。接着は接合部の隙間から低粘度エポキシ樹脂の注入、流し込みを行った。流し込みでは樹脂が文字面に溢れないように少量ずつ行った。

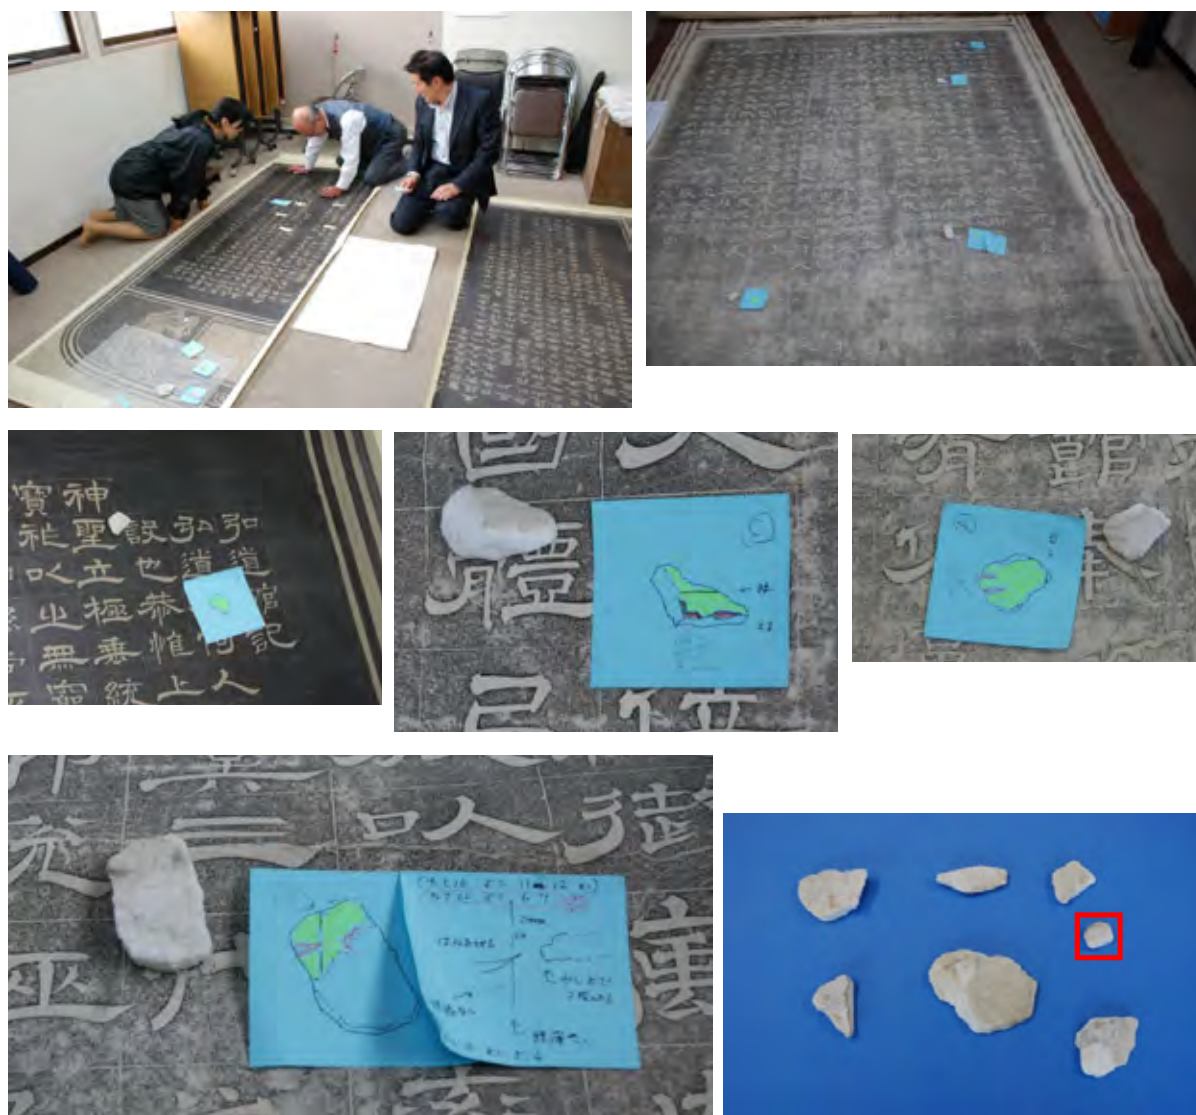
図 101 文字小片の特定と接着

罫線だけのものなど、どうしても特定できなかったものは 7 つであった（図 101）。

どうしても同定が出来なかった文字片 7 個
大きさ 10mm 位、厚さ 5mm

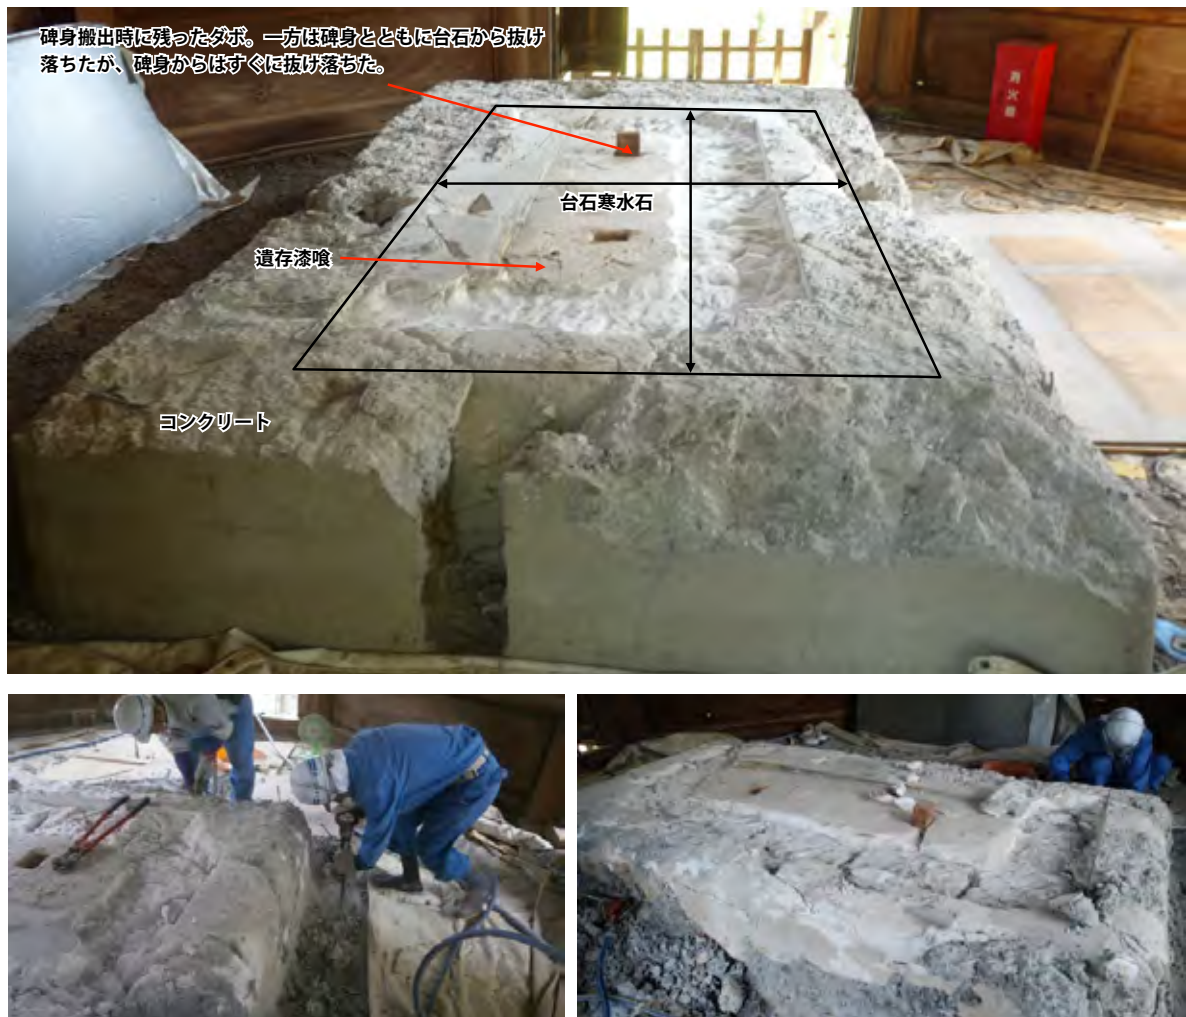
図 103 碑身搬出後の台石の状況とコンクリートの1次除去

台石上面は既に碑身の引き抜きのためにコンクリートを除去していたが、四周には 30 ～ 40cm の厚みで、高さは床埋設部分まで含めると約 40cm でコンクリートが残っていた。この荒削りでの除去は専門業者に委託して行った（図 103）。その後、寒水石の台石に直接付着しているコンクリートの除去は修復業者で行った（図 104）。小型の削り器^{はつ}を用いて寒水石を傷つけないように慎重に作業したが、台石のコンクリートは碑身の背面コンクリートより固く、寒水石への付着力も強かった。

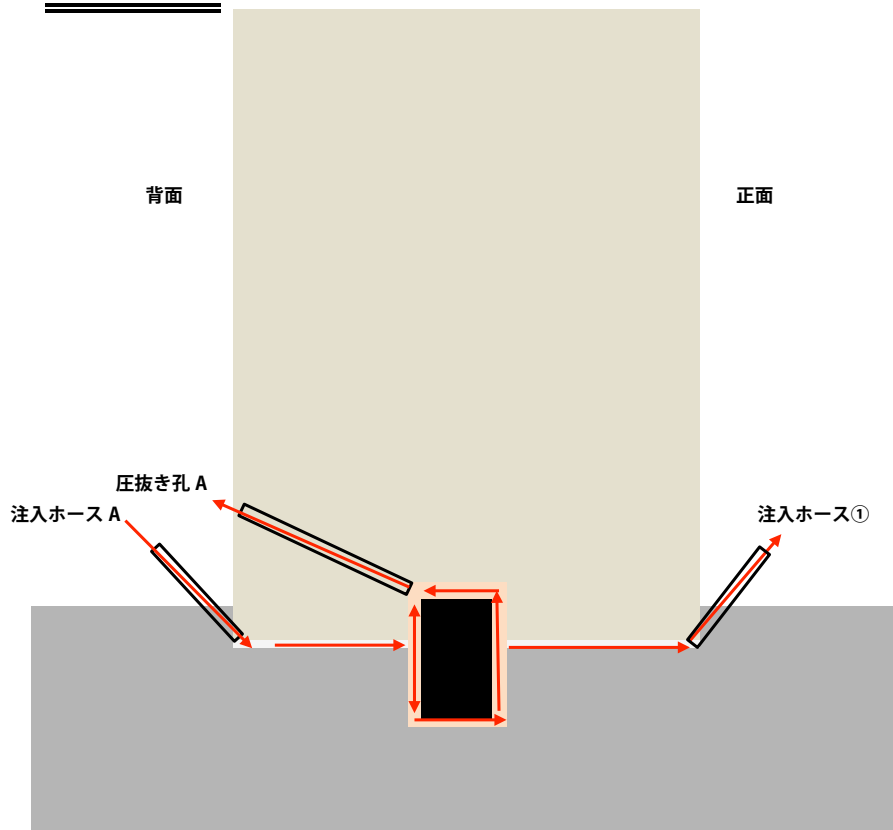
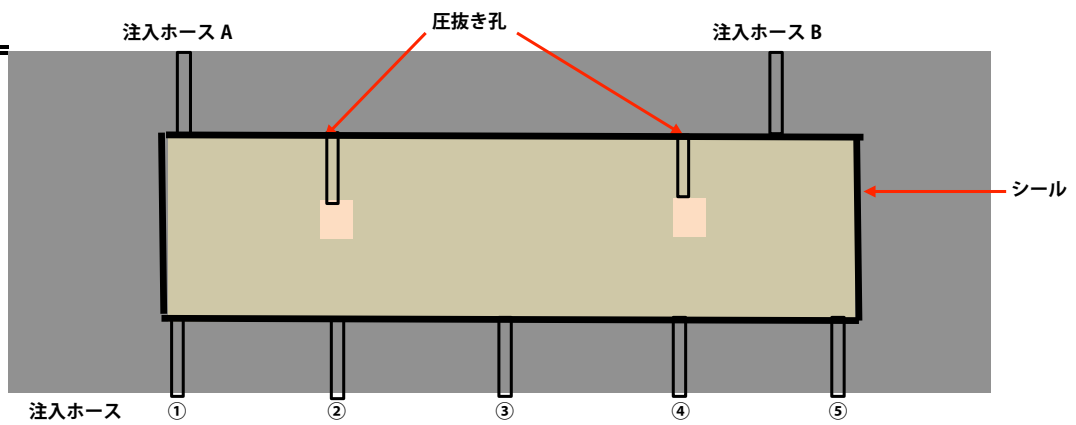
図 115 碑身と台石部の接合状況側面・平面模式図

当初の計画では、碑身は台石の上に創建時と同様に漆喰を間に挟んで載せるというものであった。しかしながら、碑身・台石ともに損傷が著しかったため、地震時でも転倒ないように接着によって一体化を図ることに変更した。不可逆的な修理に抵抗感がなかったわけではないが、戦災・震災で大きな被害を受けており、これ以上の損傷がないようにとの思いからの決定であった。

前節でも述べたが、碑身と台石の接合部分が一体化しやすいように、碑身の底面は擬石モルタルを剥がして研磨し、寒水石とエポキシモルタルの面を露出させた。エポキシ樹脂の接着力は前者よりも後者の方が大きいためである。また、エポキシ樹脂の注入は模式図のような構造で行った（図

115)。碑身と台石の接合線は擬石モルタルでシール（閉塞）し、樹脂の漏れを防いだ。注入用ホースAから低粘度エポキシ樹脂を注入する。樹脂は矢印に沿って進行する。注入用ホース①から樹脂が出てきたらそこを塞いで注入を続ける。注入用ホース②から樹脂が出てきたらそこを塞いで注入を続ける。これを繰り返して底面部全体に樹脂を充填する。そこが満たされると、樹脂はダボ穴を上昇し、碑身のダボ穴よりも上の位置からダボ穴に向けて空気の抜ける孔（圧抜き孔）から出てくる（図 116）。その孔に径 20mm 長さ 300mm のステンレスボルトを挿入し、補強を行った。

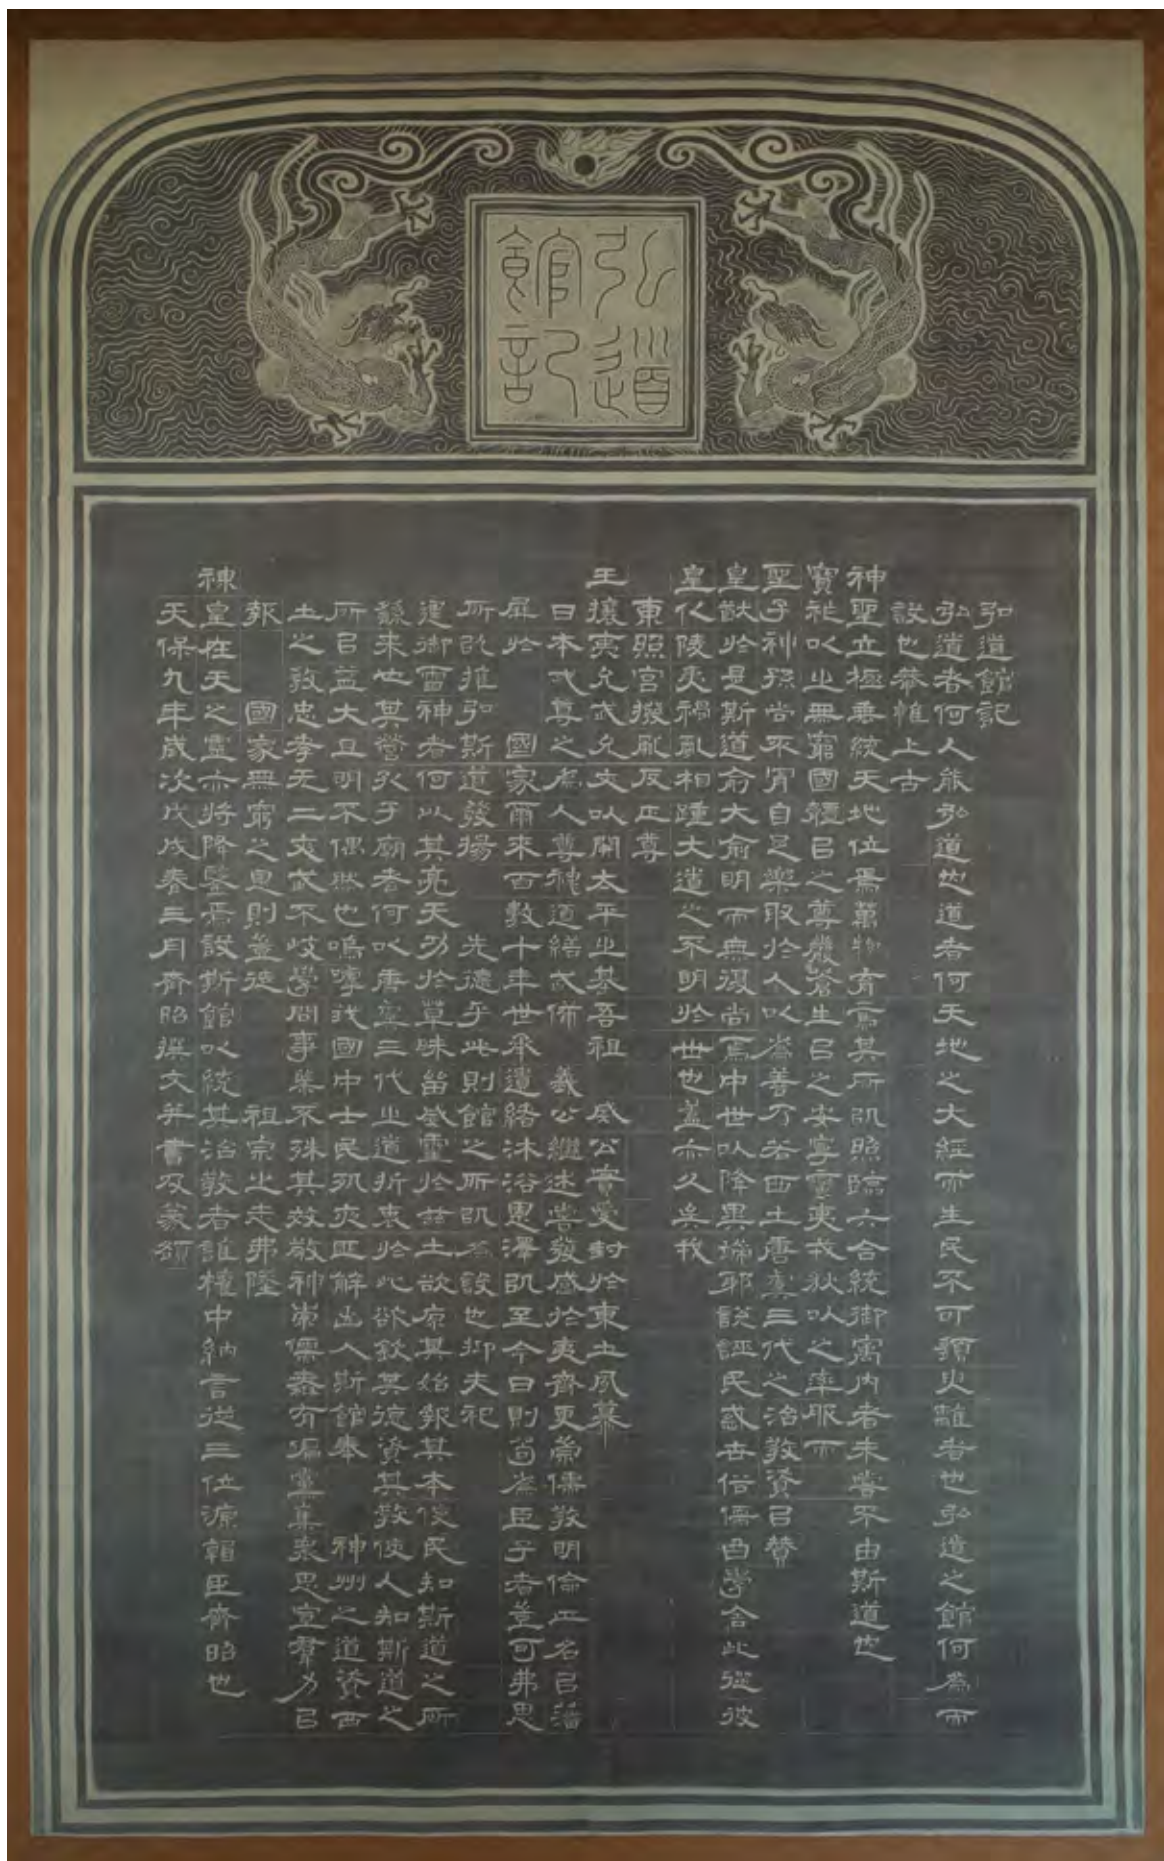
図 119 戦前に採拓された弘道館記碑の拓本のオルソ画像 (有限会社三井考測作成・提供)

ここでは碑面の変遷を辿っておこう。天保 12 年（1841）、碑面のできた時、徳川斉昭（烈公）は工人に命じて碑面から拓本数十枚を採らせる一方、碑面の保護のためにこれと寸分違わない版木も作らせたという（名越漠然『水戸弘道館大観』昭和 19 年発行 昭和 56 年復刻版）。戦災前の拓本を図 119 に掲げた。これは搦本（石摺）か、木摺かは不明であるが、弘道館事務所所蔵の拓本を平成 10 年に写真を使って 80% に縮小したものがベースとなっており、それをオルソフォト（中心投影の写真を正射投影に変換したもの）としてデータ化したものである。図 120 は被災前の平成 19 年 10 月 26 日、図 121 は復旧後の平成 27 年 2 月 8 日にそれぞれ計測を行い、データ化したもので、いずれも有限会社三井考測のご厚意により提供を受けたものである。

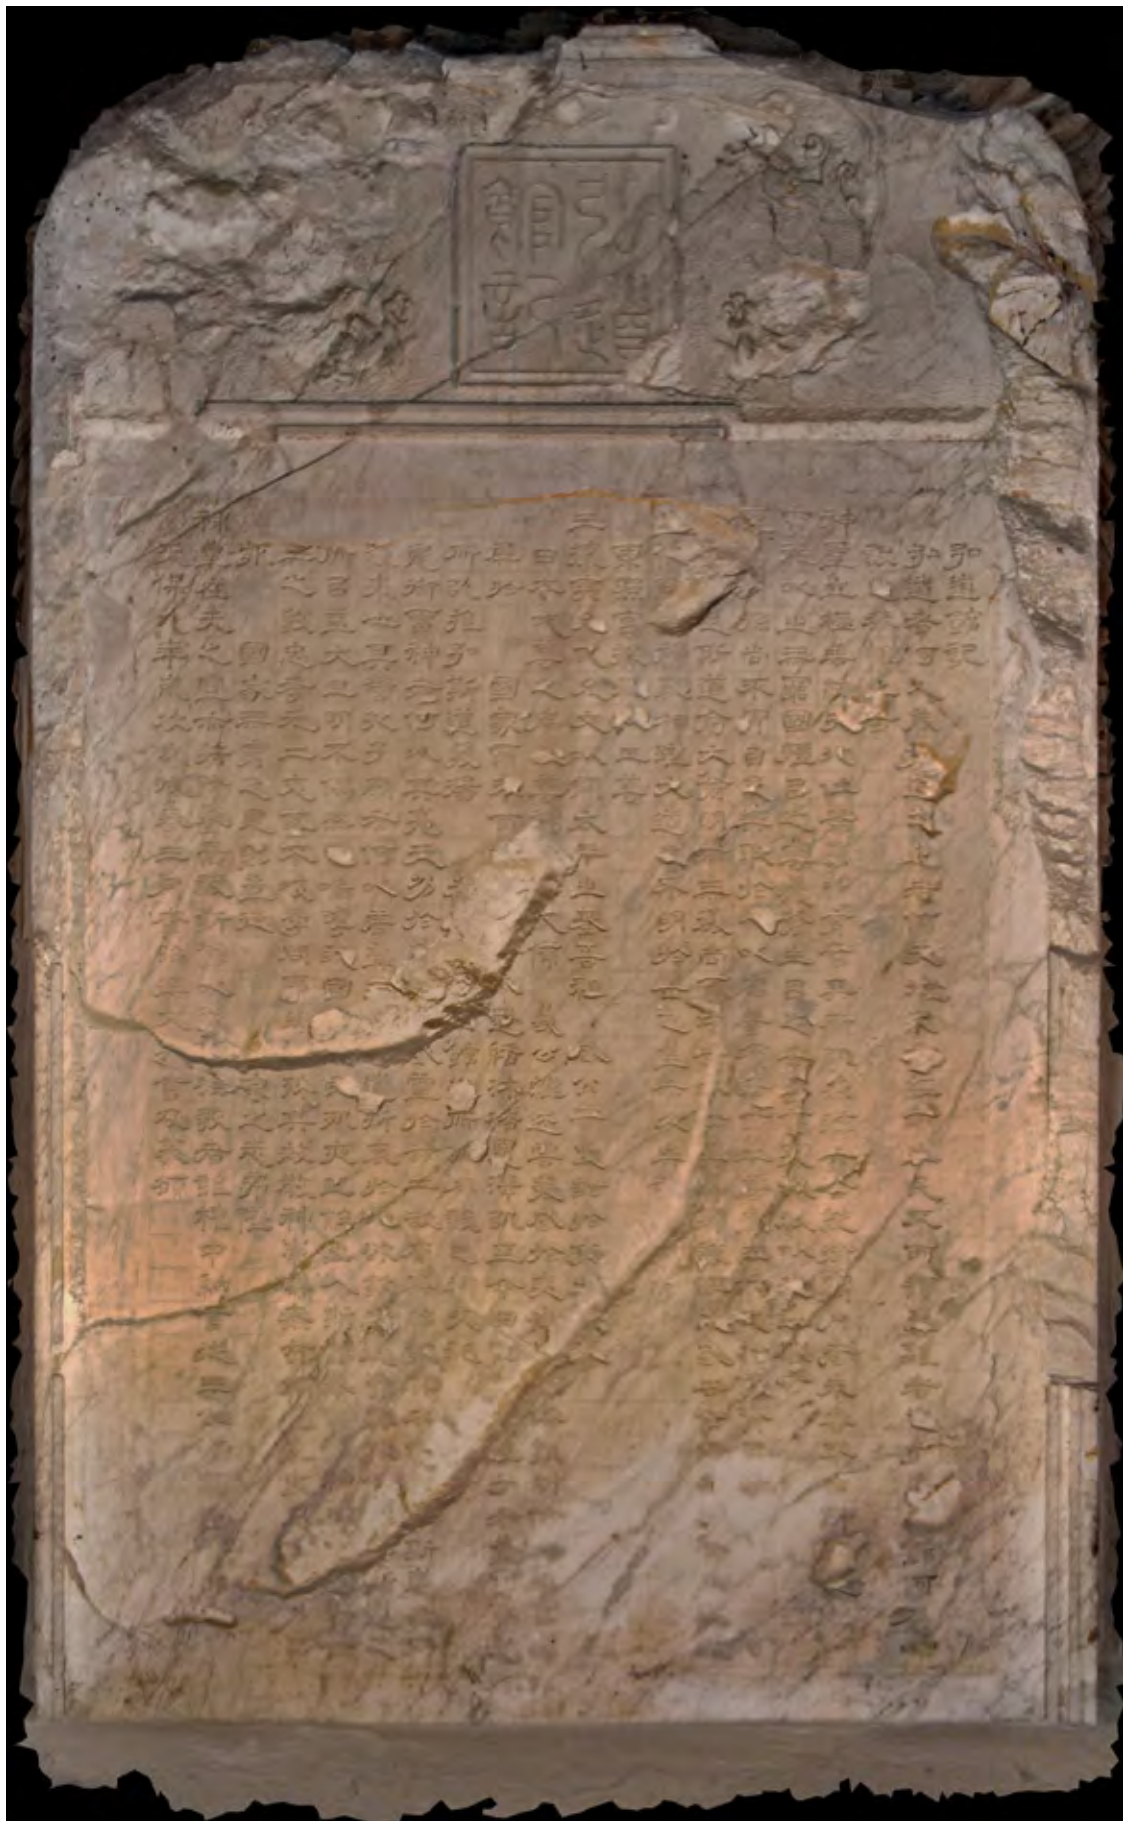
図 120 被災前の弘道館記碑の写真計測図（有限会社三井考測作成・提供）

図 122 は震災前の図 120 と復旧後の図 121 の碑文部分を重ね合わせて、今回の震災で被災した部分を明示したもので、被害が少なくなかったことが明らかである。これらの部分は粉碎して破片も見つからず、修復が不可能であった。
