## 取合部の構造と保存環境

### 1：取合部の構造

### 2：取合部天井の崩落と崩落止め工事

### 3：発掘調査で確認した取合部のカビ

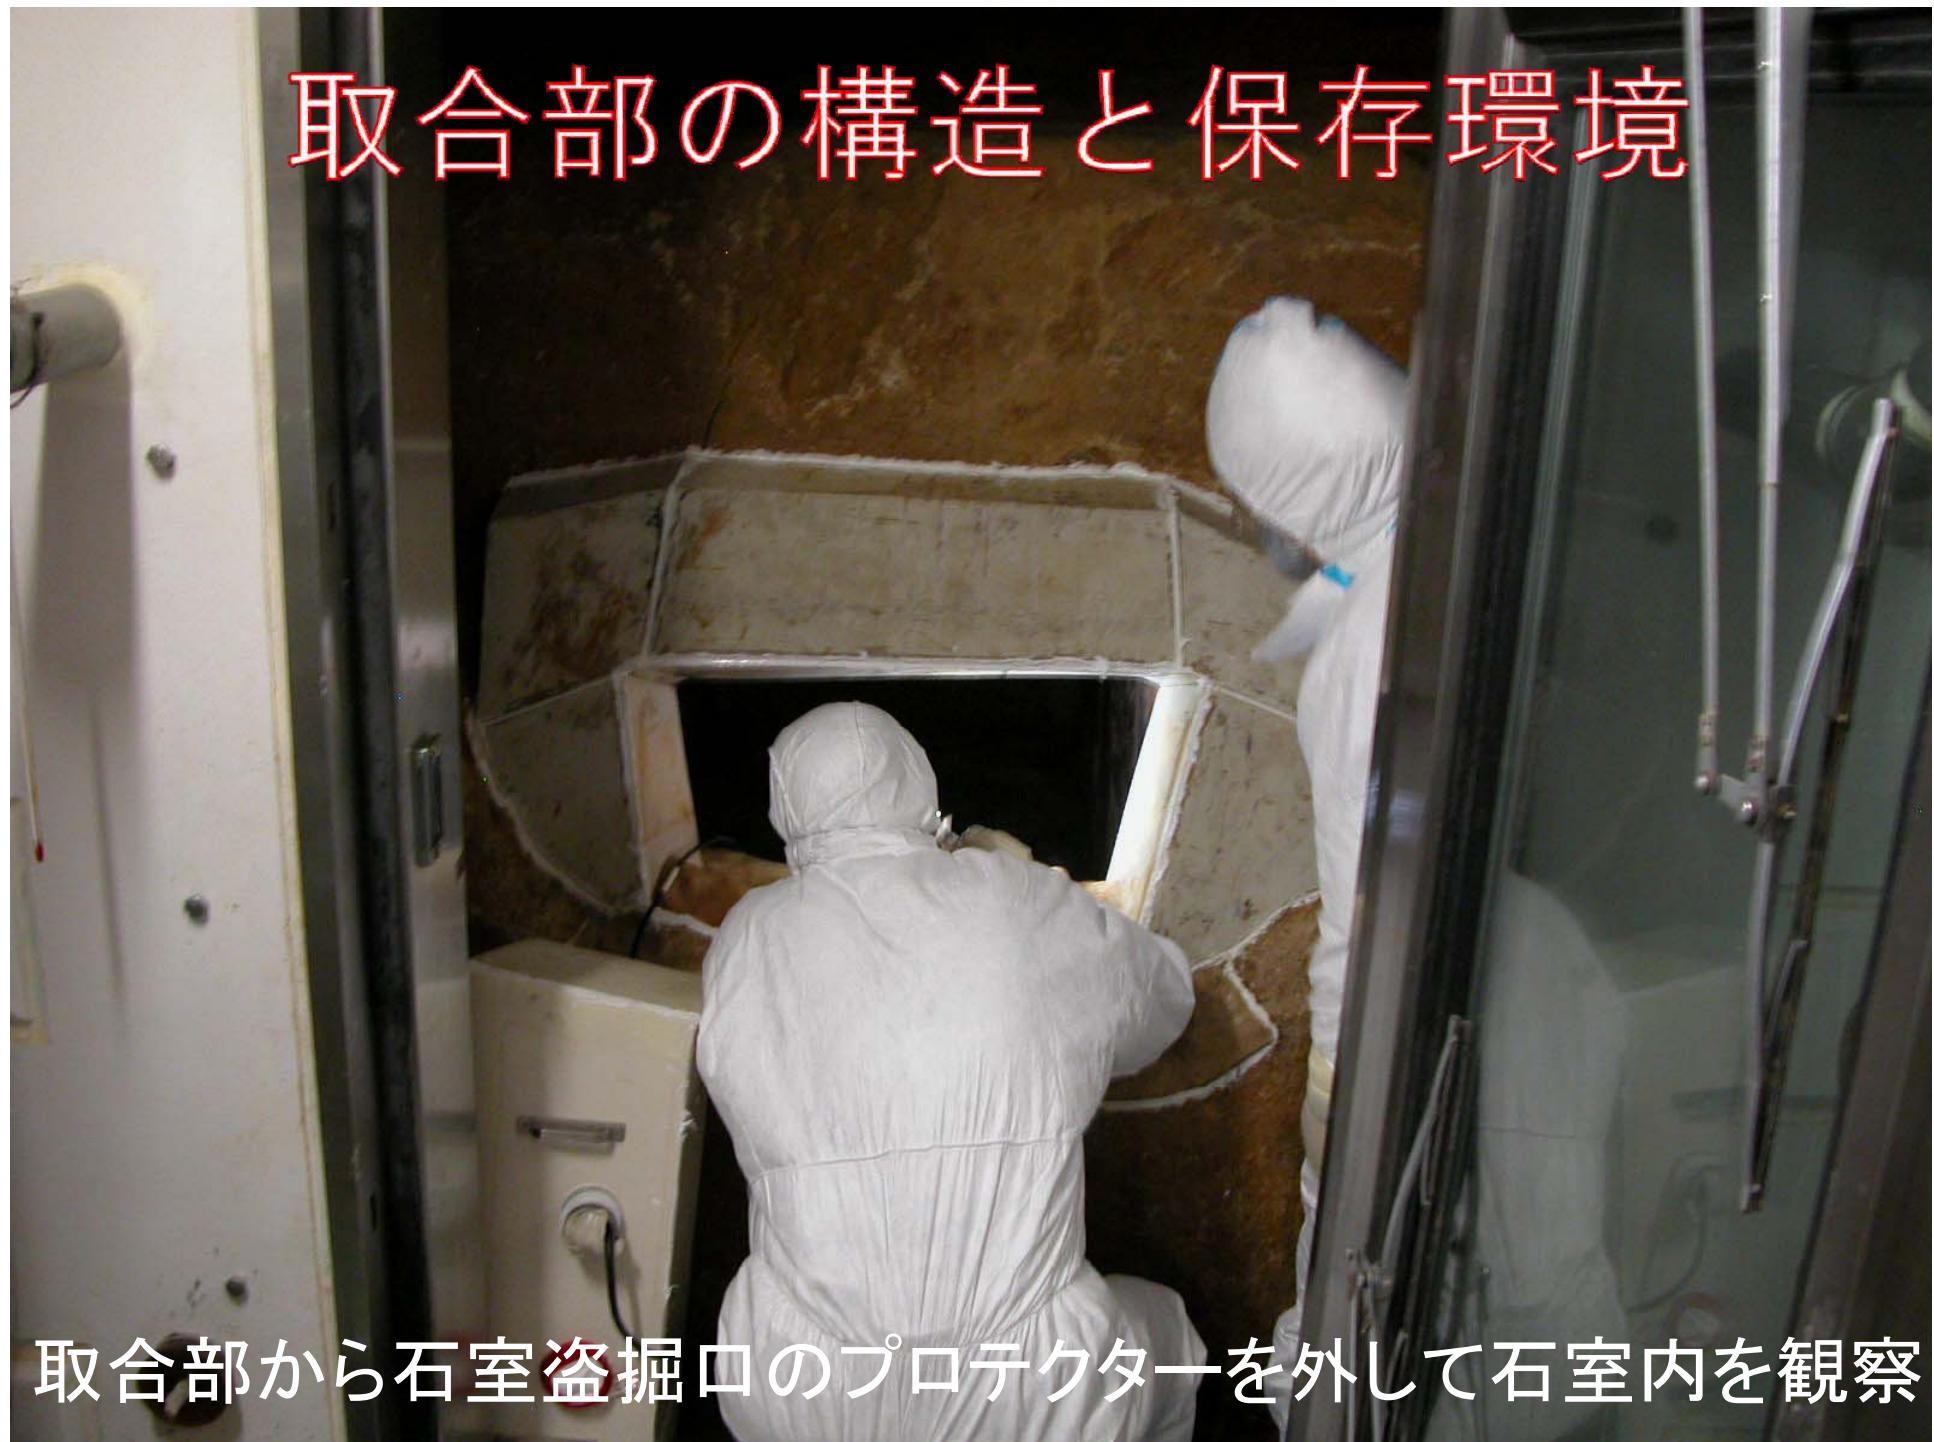
盗掘口を保護する合成樹脂製のプロテクターを外したところ、閉塞石に密着する面が黒いカビで覆わっていた。カビは盗掘口の石材表面に及ぶ。プロテクターは、開口部の型取りを行い、型なりに合成樹脂製の覆枠を作り、それに断熱材入りの閉塞材を嵌め込んだ構造のものである。カビの生えた石の表面をエタノール洗浄したところ、石の表面に土（盗掘後の流入土）が薄く付着しており、発掘後の盗掘口表面が十分に洗浄されないまま、プロテクターで覆われたことが判明した。

取合部から石室盗掘口のプロテクターを外して石室内を観察

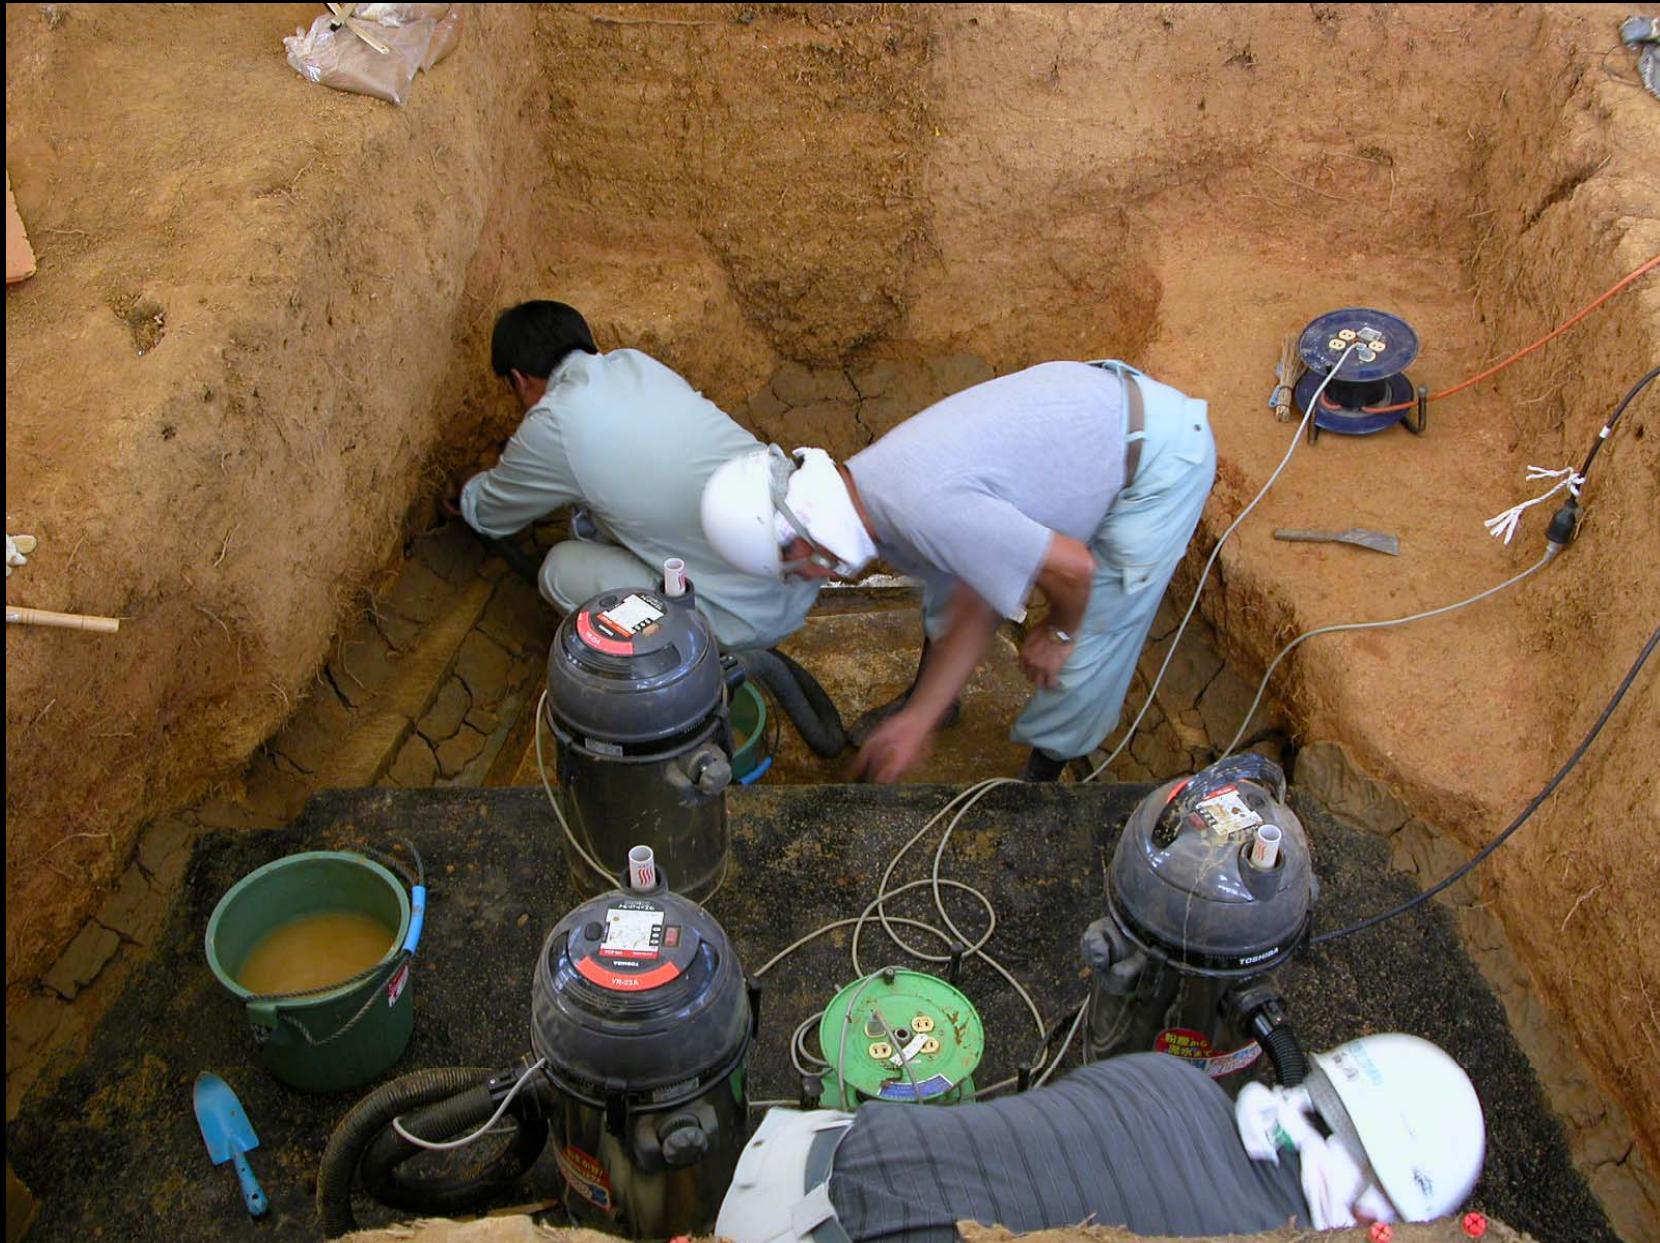
## PC版の設置状況(取合部上面)

昭和47年調査区を再発掘したところ、埋め戻し土の下位で、発掘壁に沿う隙間や亀裂を発見。隙間からは冷気やエタノール臭が漏れる。検出したPC版底の周囲は、旧発掘区壁面との間に凝灰岩切石（ふさぎ用凝灰岩）を並べ、さらに隙間を粘土で塞いでいたが、粘土は乾燥によってひび割れ、凝灰岩切石の直下は黒いカビで覆わっていた。底に直交するふさぎPC版を撤去すると、天井の崩落止めに充填された発泡ウレタンが現れ、天井の崩落部分を特定することができた。また、PC版底を切断・撤去したところ、旧発掘区壁面にも黒色のカビが認められ、PC版底の周囲に生息するクモ、ヤスデ、ゴミムシなどが現れた。旧発掘区の埋め戻し土と墳丘封土の性状や収縮率の違いが隙間や亀裂を生じ、虫の侵入経路になったものと推測される。PC版底の土かぶりは、ふさぎ用凝灰岩部分で1.5mであった。なお取合部天井の崩落は、地震による版築層の地割れが、水の影響で崩落した可能性が高く、地中に浸透した雨水が、PC版底やふさぎPC版部分で浸透を阻まれて滯水し、PC版脇の隙間から取合部に浸水した状況が推測された。
