## 石室調査と石室解体準備の実施状況について

### (1) 石室内部からの調査と石室解体における対策

## (2) 石室外からの調査 (2007. 03. 08 現在) と石室解体における対策

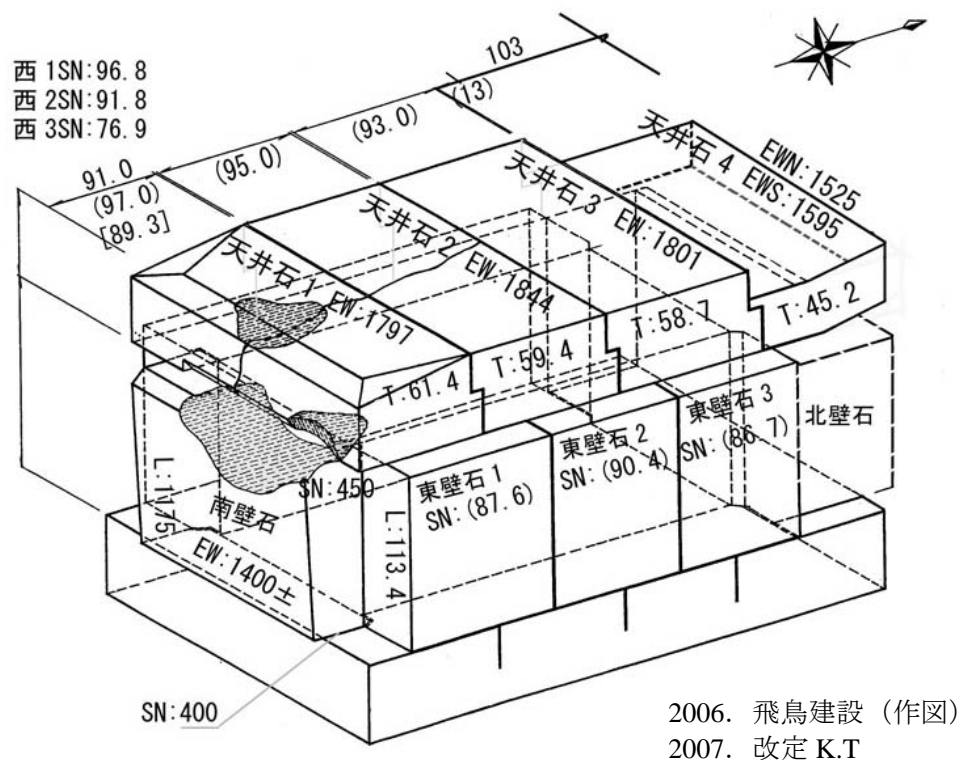
図 2.1 石室構造と推定寸法 (2007. 03. 01 現在)

もしだいに明らかになっており、新たな検討が必要となってきた。しかし、現状では、全容が見えているわけではないが、ある程度推定ができるので、取り上げ時における安全対策についても検討をはじめており、対策が立てられている。また、内部から一部しか見えていない天井石4は、従来から他の天井石より南北方向で短く、東西幅や厚さはほぼ同じと推定していた。ところが、推定に反して南北方向に最も長く、幅はやや狭く。石材の厚さは42cm前後と天井石ではもっとも長く、幅は最も狭いことが明らかになってきた(図2.1)。検討した結果、従来から開発している天井石用治具に加えて、補助具などで対応する予定にしている。
