国宝高松塚古墳壁画恒久保存対策検討会（第3回）17.5.11 配布資料（資料3）

## 「国宝高松塚古墳壁画」の現状について

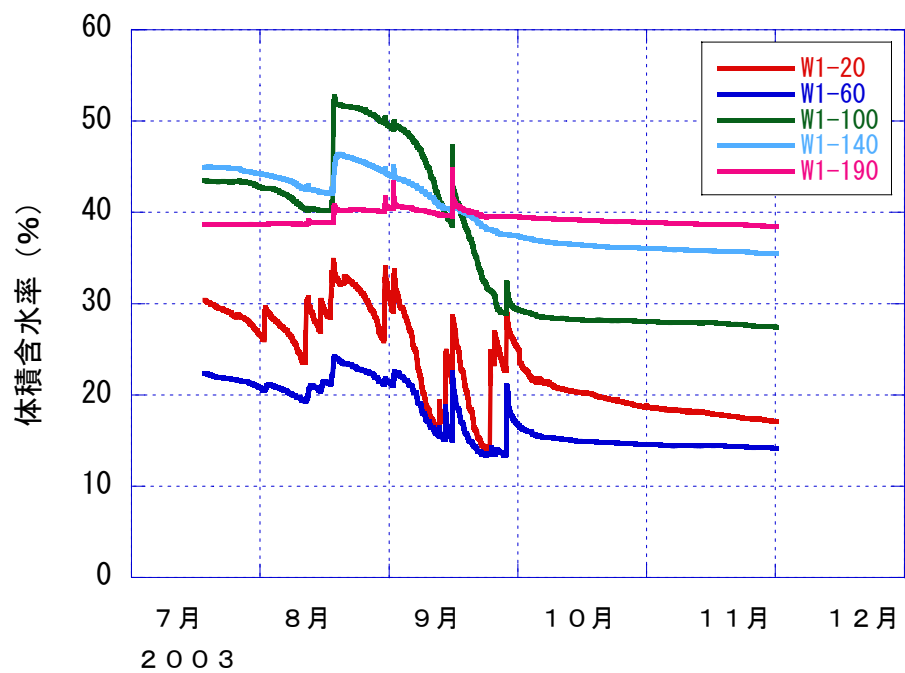
図 4 - 1 石室より 2 m 東側の体積含水率変化 (2003 年 7 月～9 月)

墳丘部の含水率分布を測定したところ、遮水シートをかける前は、石室より東側の部分の含水率変動が大きく、上からの水の浸透性の良いことが分かった。遮水シートの設置の後は、体積含水率は安定し減少傾向になった。

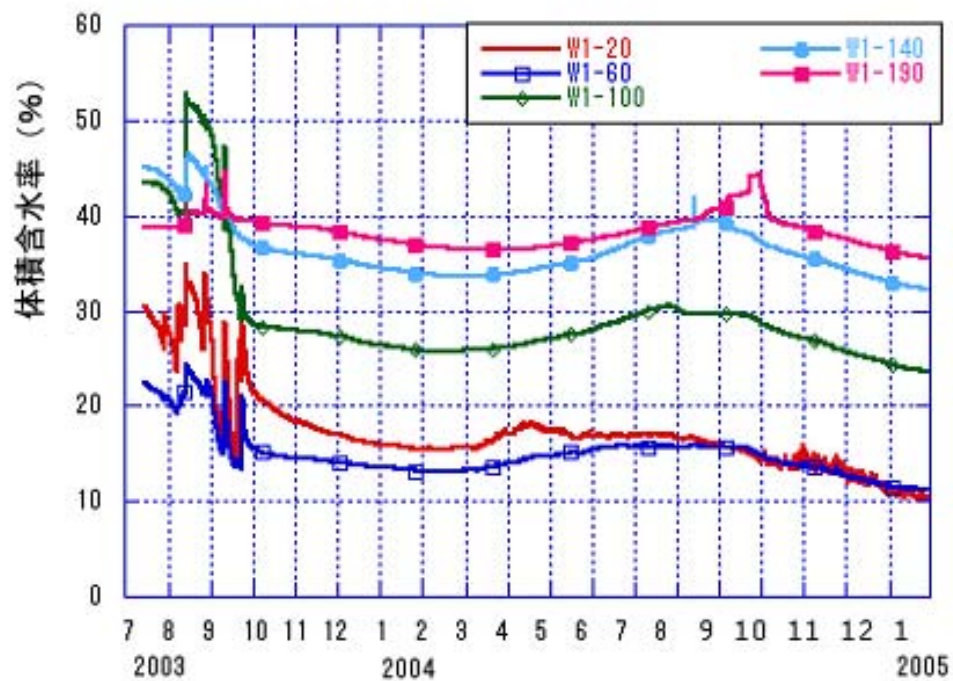
図 4 - 4 石室より 2 m 東側の体積含水率変化 (2003 年 7 月～2005 年 1 月)

平成16年（2004）4月頃からまた、墳丘部の体積含水率のゆるやかな上昇が見られた。これは、発掘調査によって明らかになったように、墳丘北側からの水の浸透によるものと考えられる。墳丘への水の浸透をなくすには、北から浸透してくる水も防ぐことが必要と考えられる。

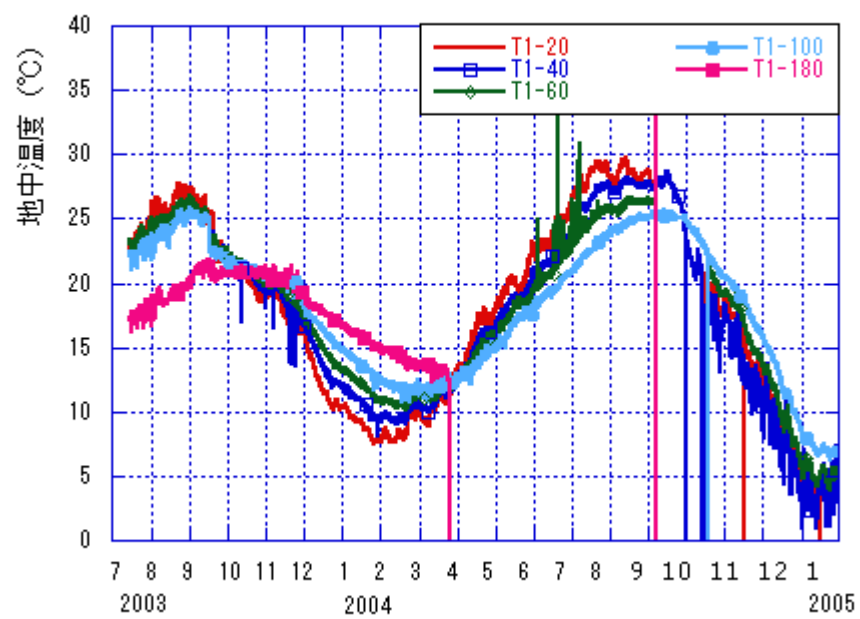
図 4－6 墳丘北東平坦部の地中温度変化（2003 年 7 月～2005 年 1 月）

石室周囲の地盤の地温分布を測定するため、墳丘北東平坦部に、熱電対温度センサーを埋設した。地温の測定は、墳丘北東平坦部で、20、40、60、100、180 cmの深さの地点で行った。平成 15 年 7 月から平成 17 年 1 月までの結果を図 4－6 に示す。

墳丘北東平坦部（図 4－6）では、地表面から 20 cmの深さの温度は、平成 15 年 8 月末に最大値 27℃になり、1 月の初めに 8℃まで下がった。平成 16 年（2004）8 月に 30℃まで上がっているが、これは昨年、1 年間の平均気温が高かったためと考えられる。また深い位置ほど変化幅は小さい。平成 16 年の 11 月以降は表土を搬出したので乱れている。

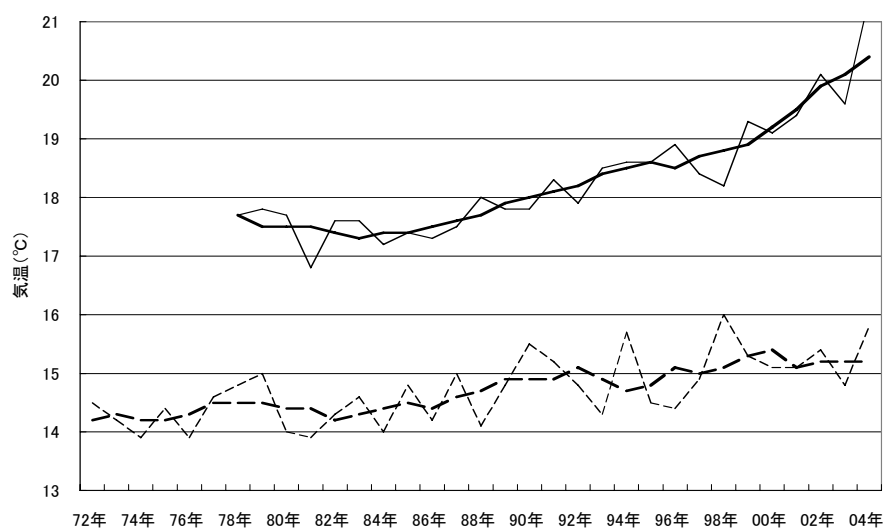
図 6 - 6 高松塚古墳石室内における最高月気温の経年変化

- (1) 外気温の上昇の影響を受けて、平成 13 年（2001）までに石室内気温は図 6－6 のように上昇し、このことが平成 13 年のカビの発生に大きく関与していたと考えられる。
- (2) 平成 13 年の取合部におけるカビの発生以降は、カビ処理や点検のために石室内へ頻繁に立ち入りしなければならず、そのための温度上昇が新たなカビの生育につながっていると考えられる。
