龍谷大学南龔及び北龔の土壁＋木摺漆喰壁及び筋違座屈拘束補強の性能試験

文化財名称：龍谷大学南龔及び北龔

事業名称：重要文化財 (建造物) 龍谷大学南龔及び北龔耐震対策工事業

実験年月日：令和 5 年 3 月 8 日～29 日

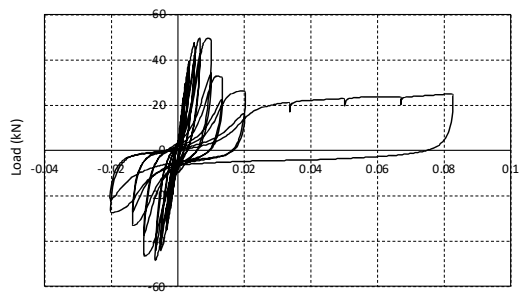
試験体 1 (A-1)

試験体の破壊の様子を写真 1 に示す。1/100rad 時から漆喰壁表面に亀裂が生じ始め、1/75rad 時には一部表面が浮き上がる様子を確認することができ、1/50rad の加力までに漆喰壁の表面部分が大きく崩れ落ちた。また、1/30rad 時には、次の層の漆喰壁も崩れ始め、一部では木摺りを表面にて確認することができた。また、反対側の土壁にも 1/100rad 時から水平方向の亀裂が生じ始めた。漆喰壁表面の崩落に伴い荷重も低下したが、1/50rad を超えたあたりから荷重低下は止まり、変形の進行に関わらずほぼ一定の荷重を保持した。これは、タイロッドにより柱の浮き上がり変形を抑え込んでいるため、柱の傾斜復元力特性のような効果が生じたことが原因であると考えられる。他の試験体でも同様の傾向が見受けられた。

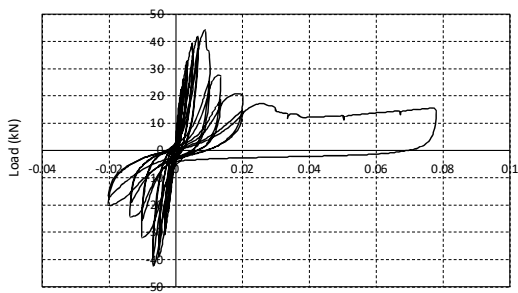
試験体 2 (A-2)

試験体の破壊の様子を写真 2 に示す。1/100rad の正側加力の際に漆喰壁表面に亀裂が生じるとともに一部表面が隆起している様子を確認し、その後の負側加力の際に隆起した漆喰壁表面の一部が崩れ落ちた。その後も加力の進展に伴い、漆喰が崩れ落ちるとともに、下

の層の漆喰壁に木摺りに沿った亀裂が徐々に発生していった。荷重も、亀裂が生じた1/100rad付近でピークを迎え、1/50radにむけて大きく荷重低下が生じている。1/50rad以降は荷重低下が止まり、1/30radを超えるあたりから若干の荷重上昇が見受けられた。

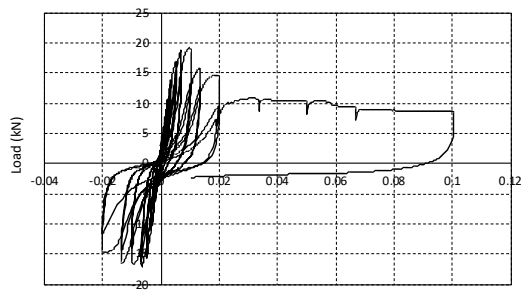
試験体 3 (B)

試験体の破壊の様子を写真3に示す。1/100radの正側加力の際に漆喰壁表面に亀裂が生じ、その後の負側加力の際に漆喰壁表面が大きく崩れ落ちた。その後も加力の進展に伴い、漆喰が崩れ落ちるとともに、下の層の漆喰壁に木摺りに沿った亀裂が徐々に発生していった。また、試験体の裏側は土壁が塗られているが、1/100rad時から土壁表層部（柱表面より外側に出ている部分）が剥離するような亀裂が少しずつ確認でき、加力の進行に伴い剥離する様子が顕著になっていった。また、1/15rad時には剥離とともに表面に大きな亀裂も生じ始めた。1/10radまでの加力を終えた際に、土壁の表面を一部剥がして内部の様子を確認したところ、部分的に亀裂が生じているものの、大きく崩れた様子などは見受けられなかった。荷重は1/100rad付近をピークに徐々に荷重低下が生じており、試験体1、試験体2とほぼ同様の復元力特性を示した。

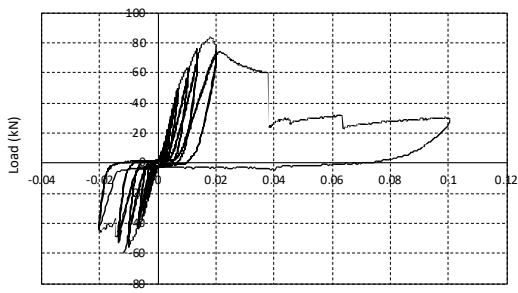
試験体 4 (C-1a)

試験体の破壊の様子を写真 4 に示す。筋かい端部は斜め打ちの釘が 2 本つけられているだけの仕様であるため、引張側の筋かいはほとんど機能せず、ほとんどが圧縮筋かいによる抵抗であった。1/100rad 時には圧縮筋かい側の柱脚が土台に対して大きくずれ始めていることを確認し、1/50rad 時には 60mm 程度もずれていることを目視により確認した。また、1/50rad 時には圧縮筋かいに座屈変形が生じ始めていることを目視により確認でき、最後の片側加力の途中 (1/25rad 付近) で座屈による曲げ破壊が発生し、大きく荷重低下が生じた。

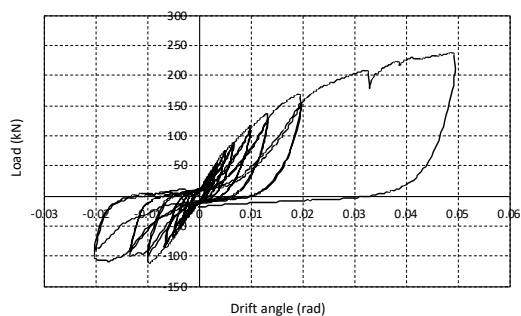
試験体 5 (C-1b)

試験体の様子を写真 5 に示す。なお、本試験体では正側加力の際に圧縮筋かいとなる側に筋かいが面内に座屈しないためのボルトと合板を用いた座屈補剛を施している。1/75rad 時から荒壁パネルの端部に亀裂が発生していることを目視により確認し、加力の進行に伴いほとんどの荒壁パネル端部に亀裂が発生したが、荒壁パネルが大きく損傷することはない。なお、負側加力では試験体上部の梁の中央部の継手が破壊したことにより 1/100rad を超えたあたりから荷重が 100kN 付より大きな加力ができなかった。また、座屈による荷重低下は見られなかったが、正側加力で 1/50rad を超えたあたりから試験体全体の荷重上昇による面外変形が抑えきることができなかったため、1/20rad の手前で実験終了とした。試験体 4 と同様に、柱脚が土台に対してずれる様子が確認でき、特に 1/50rad を超えたあたりから変形がさらに進行している様子が確認できた。

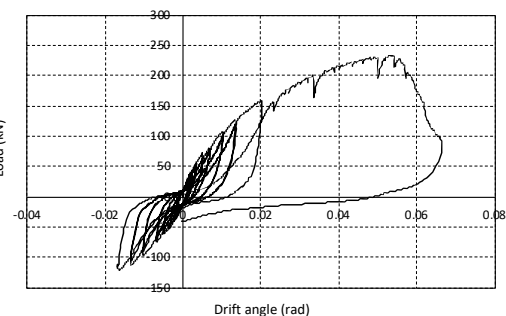
試験体 6 (C-2)

試験体の破壊の様子を写真 6 に示す。なお、本試験体では正側加力の際に圧縮筋かいとなる側に面内への座屈補剛を目的としたボルトと合板による補強を施している。1/150rad 時から上部の梁継手の鉛直方向のずれ変形を目視により確認でき、1/100rad 時から、土台中央部が浮き上がる様子も目視により確認できた。その後も変形の進行に伴い、中央部の柱脚が土台から離間するとともに、土台自体の浮き上がりも確認でき、上部の梁継手の鉛直方向のずれ変形も進行した。1/15rad 時には、中央部の柱脚が完全に浮き上がり、ほぞが全て目視で確認できた。さらに、終局時には中央部の柱脚金物が破壊する様子も確認することができた。荒壁パネルは、1/50rad 時から端部に亀裂が生じ始め、変形の進行に伴い徐々に端部の亀裂が発生した箇所が増えるとともに、荒壁パネル自体のせん断亀裂も生じ始めた。また、1/15rad 時には荒壁パネルが大きく波打ち、崩落寸前のパネルも生じ始めた。

荷重は、初期から緩やかな非線形性を示し、1/20rad を超えたあたりで最大荷重を迎え、その後は急激に荷重低下が生じ、1/15rad で加力終了とした。荷重低下は荒壁パネルの破壊や柱脚金物の破損に起因しているものであり、筋かいの座屈は生じていない。

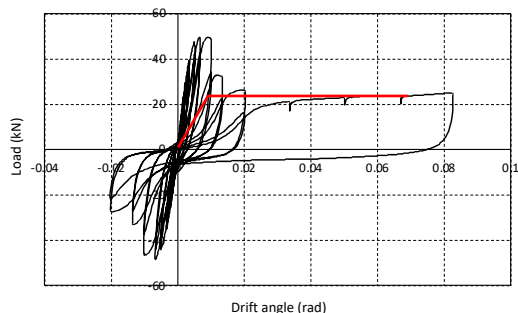
試験体 1 (A-1)

土壁 (t=110, 裏返し有) + 木摺漆喰壁 (H=4550)

試験体 1・2・3 の結果より、木摺漆喰壁の耐力は $R=1/100$ 以下程度の変形が小さい領域では木摺漆喰壁の耐力は大きいですが、 $R=1/100$ を超えひび割れが生じると大きく耐力低下し、表層の漆喰が剥落した。

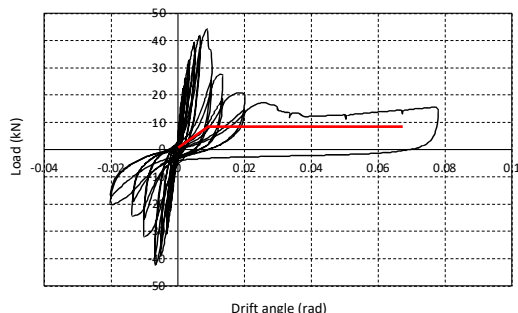
試験体 2 (A-2)

木摺漆喰壁 (H=4890)

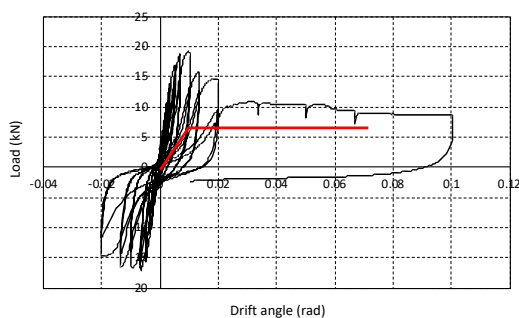
試験体 3 (B)

土壁 (t=40, 裏返し無)+木摺漆喰壁 (H=3920)

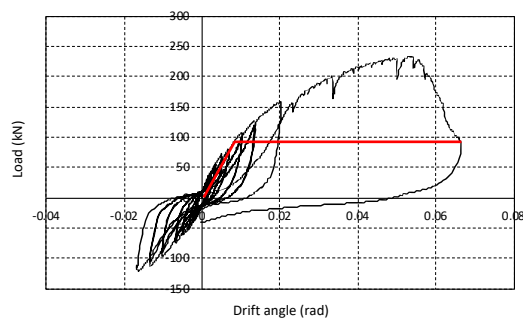
試験体 6 (C-2)

荒壁パネル+筋違 (補強)

本実験で採用した筋違の座屈拘束補強は、 $R=1/15$ まで筋違の構面外座屈を生じさせない効果があることが確認できた。柱脚の補強金物が終局時に土台から抜け出す破壊性状を示したが、上部梁の接合部の補強金物は損傷せずに架構として一定の耐力を保持 ($R=1/15$ で 90kN 程度) できることを確認した。
