旧函館区公会堂における木摺漆喰天井の現状及び補強の引張試験

文化財名称：旧函館区公会堂

事業名称：旧函館公会堂保存修理工事

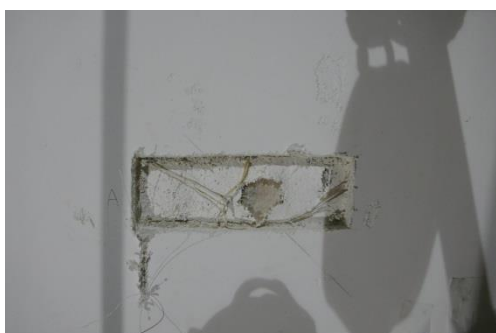
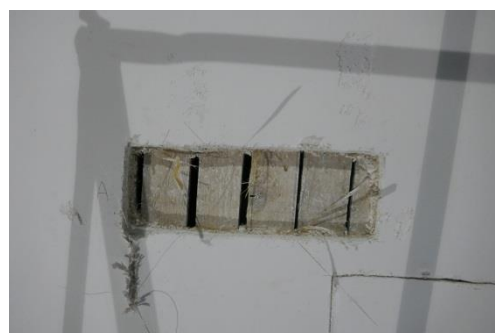
試験体 A2-1 (剥落後)

10cm×10cm（40cm 角の切れ目）角の試験体では、載荷荷重は試験体 B, A, C の順で高くなった。試験体 A は 10cm 角で補強材上の表面の部分で剥落し、試験体 B は、約 40cm 角で剥落し加力面の周囲の漆喰を引き連れて剥落した。試験体 C も加力面の周囲の漆喰を引き連れて下塗界面で剥がれ鉄板が落下したが、ビスで留められている箇所は、下塗層が
