石室解体実施計画（案）

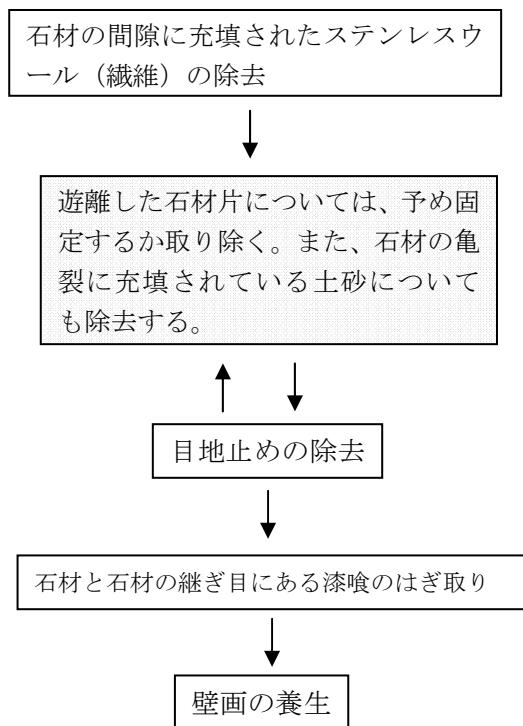
壁画の養生: 資料 7-1、7-2 で説明。ただし、この養生作業前後においても、解体準備作業として遊離した石材片の処置を実施することも考慮しておく必要がある。つまり、内部から状況を判断してあらかじめ遊離した石材片を取り外したり、接合・固定するなどの処置である。また、天井石の亀裂に充填している土砂の除去も実施する必要がある。この一連の作業を順序立てて整理すると、以下の図 1 のようになる。

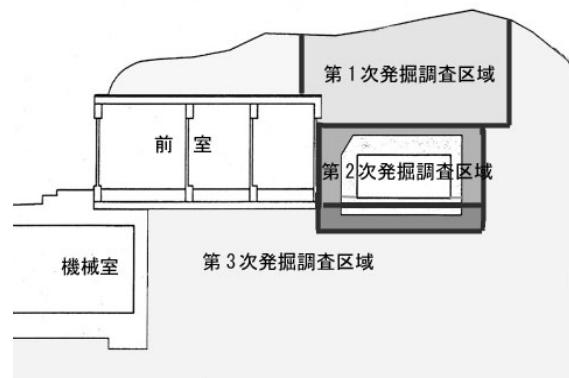
今回実施する石室解体作業は発掘調査と密接に関連する。ここでは便宜的に発掘調査を合計 3 次に分けた。第 1 次調査（資料 8-1 の第一段階）は、墳丘の頂から石室天井上部まで、第 2 次発掘調査（同第二段階）は石室の検出で床石（底石）の上部付近までである。第 3 次発掘調査（同第四段階）は床石の下部としておく（図 2）。

図 2. 発掘予定範囲と次数（イメージ図）

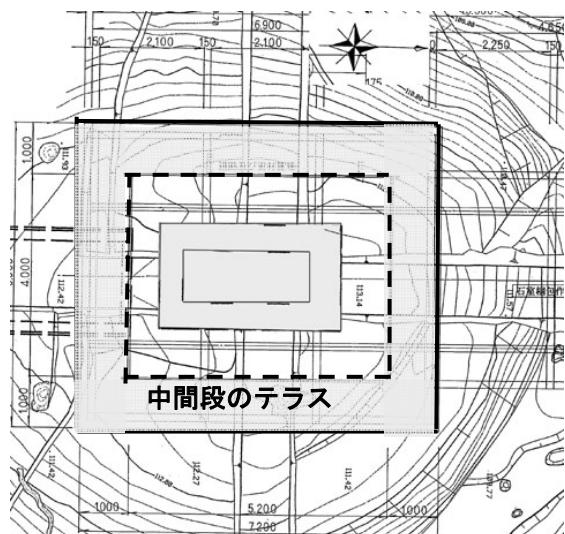
第 1 次発掘調査と石室解体関連作業：第 1 次発掘作業にあたっては、安全性および解体作業スペース確保等（無軌条クレーン等機材の設置）を考慮してほぼ天井石の上部付近に中間段を設置する予定である。中間段は頂部より深さで約 1.6～2.2m、床石推定下場より 2.5m の位置にあり、幅約 1 m のテラス状である（図 3、4 参照）。

図3. 中間段テラスの位置（平面図）

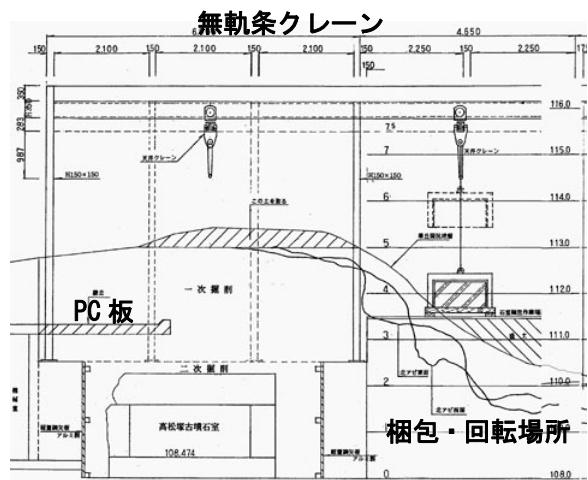
が検出（図4参照）されたら切削して撤去する必要がある。つまり、PC版が妨害となり天井石を取り出すことが不可能となる。また、遺構の作図、写真撮影等の記録が終了した後に、必要があれば軽量金属板を用いた土留め工事をおこない安全性の確保に努める。また、遺構土壤の状態等を調べた後に、無軌条クレーン等の基礎骨組みとクレーン等機材の設置（図4）をおこなう予定である。

図4. 無軌条クレーン等の設置

発掘調査と同時に取り上げた石材を回転する場所（図4）の土盛りと整地を行っておく必要もある。また、第2次発掘調査で石室が露出されるので、結露対策ための断熱構造

ホイストが移動し（図 8）、図 4 に示した場所で梱包、回転をおこなった後、梱包ケースを空調された特殊輸送車両に積み込んで保存修復施設へ搬送する。実際の詳細については、将来、第 2 実験場にて説明する予定である。

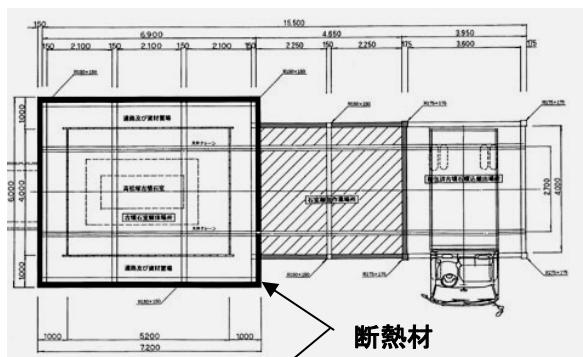
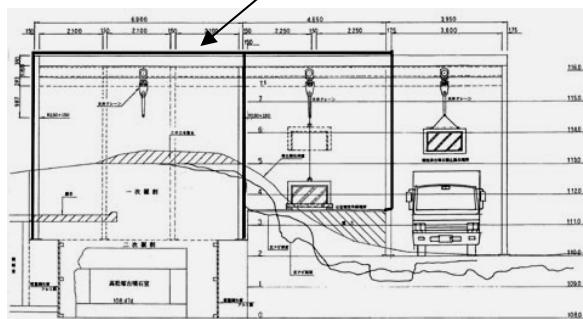
図5. 断熱材を用いた簡易覆屋により結露対策を講じる（上：平面図、下：断面図、黒線の部分に断熱材を張る予定

材の設置（図5）や温湿度、地中センサー・表面温度センサーなどの微気象測定の準備と順次設置を行う予定である。応急的な空調設備の設置と試運転もこの段階で実施する。

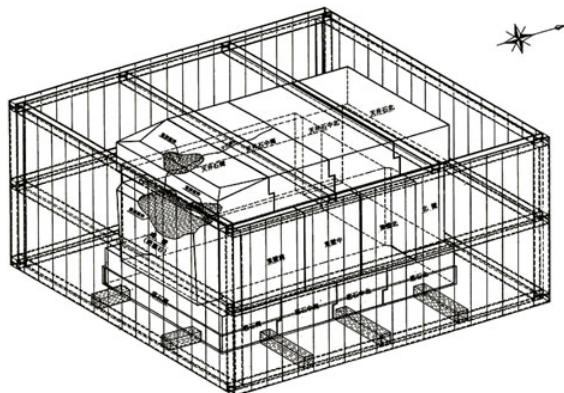
第2次発掘調査と石室解体関連作業：第2次発掘調査は天井石の検出、側石（壁石）の検出、そして床石上部までの発掘調査である。ただし、発掘調査終了後に実施する安全対策の一貫としての土留め強化のため、図6に示すように構造強化材を挿入する部分については、床石周辺部にトレンチ状に掘削することを予定する。これらの作業予定については、発掘担当者と解体担当者が現場の状況に合わせて逐次協議をおこない実施することになる。予定されている第2次発掘調査は、石室の解体作業に伴う発掘調査では最も重要なものであり、石室劣化（構造的歪や断裂の発生）等、天井石と側石（壁石）付近からの

図6. 土留めおよび石室構造補強イメージ図

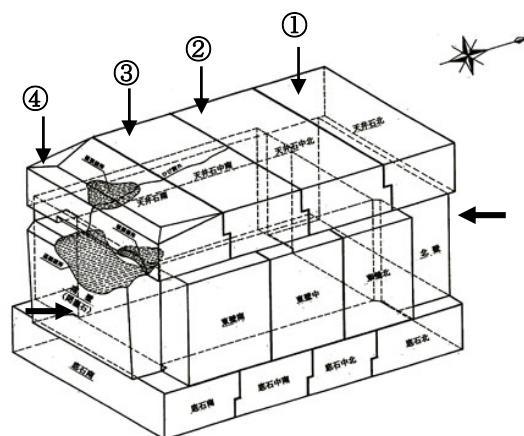
実際の石室の解体作業では、天井石→側石の順序に取り外すことを考えている（図7）。この解体工程を便宜的に第1次石室解体作業という。

天井石については、天井石間における相欠き状態と天井石と側石（壁石）の相欠き状態から取り外す順序などが想定される。ただし、現状では天井石と側石間における相欠き状態はわからない。石のカラト古墳の石室と同等と便宜的に考えたもので、他の形式であっても大きな問題とはならない。いずれも第2実験場で用いる予定の治具（資料10参照）により両側面から挟み込んで電動ホイストを用いて吊り上げた後、無軌条クレーン上を

図7. 石室構造イメージ図

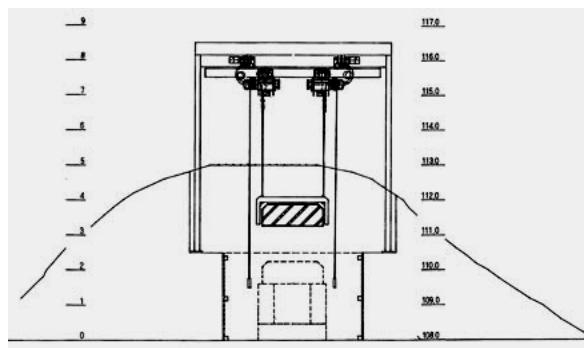
図 8. 天井石を石室から解体して取り外して、ホイストで吊り上げているイメージ図

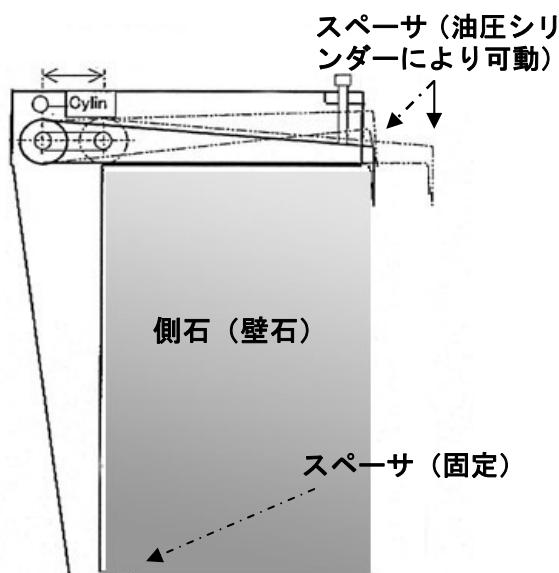
端スペーサ部を側石天場の隙間に挿入し、L 型の底面先端に取り付けられているスペーザ先端を側石底面と床石の隙間に挿入して、油圧シリンダーの力によって少しづつ差込んで（図 9），固定した後、クレーンにて少し吊り上げて、側石を少し移動して側石の底面全体にベルトもしくは金具を挿入して、自由になった側面をさらに固定した後、吊り上げ→移動→梱包→回転→搬送する予定である。

図 9. 東西の側石（壁石）の解体用治具のイメージ図（引きは油圧、返りは空気圧を利用）

天井石の取り外しと搬送が終了した後、側石（壁石）の取り外しおこなう。側石は、まず、南側石および北側石から取り掛かるが、現状においては北側石の形状や寸法がわからない。南北の側石（今は南側石のみ）も両側面を挟み込む方式の治具を用いて取り上げることが可能であり、基本的には天井石と同様な手法において取り出した後、梱包→回転→搬送という順序において作業が進められる。東西の側石（壁石）については、それぞれの側石どうしの隣り合っている面が接しているので、天井石や南北の側石で行う両側面を挟み込むような方法では取り上げられない。ここでは、新しく開発を予定している L 型治具を用いた方法により個々の石材を取り上げる予定である。L 型治具の上面先
