新勝寺額堂における柱四方松皮継の曲げ試験

文化財名称：新勝寺額堂

事業名称：重要文化財新勝寺額堂耐震対策工事事業

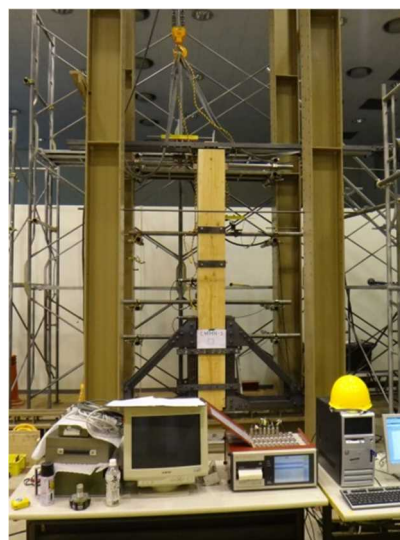
柱の上下を逆にして、下になった垂壁下端に相当する部分を反力治具に固定し、上になった柱脚に水平力を加え、継手部分の荷重変形を測定した。軸方向と継手挿入方向（対角）、継手挿入直行方向（対角）の3方向からの加力試験を実施した。破壊状況を確認しながら層間変形角 1/20 まで加力した後、測定機器を盛り変え、破壊に至るまで加力した。

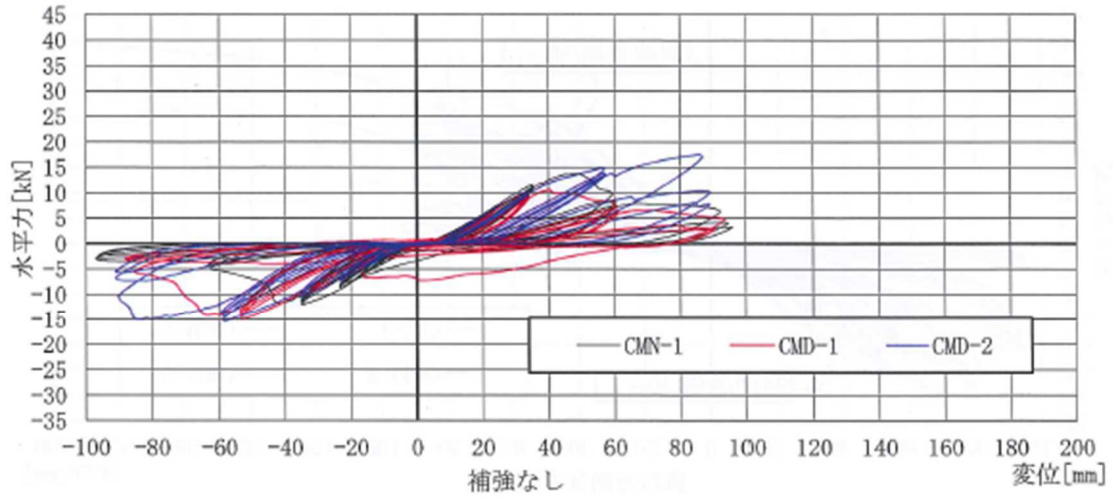
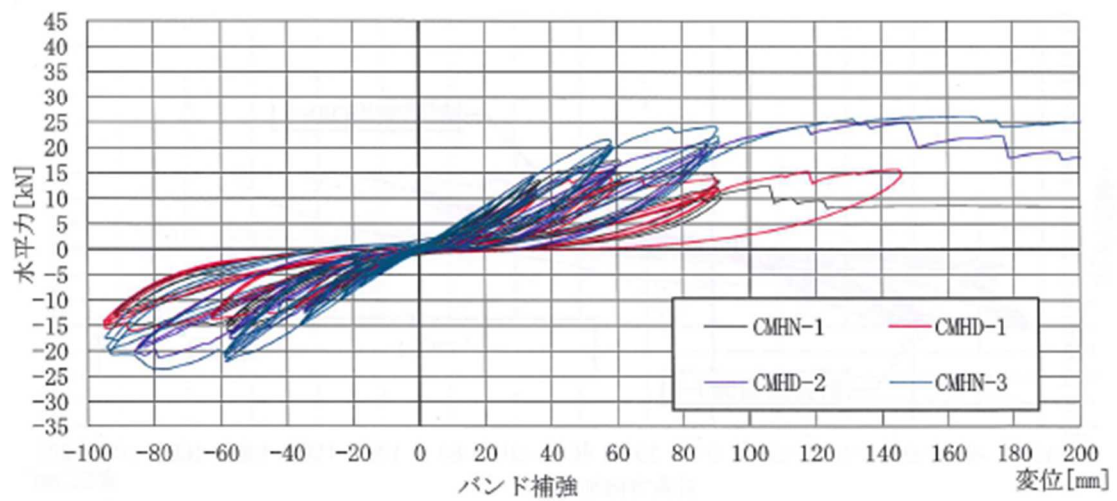
- ・加力方向による比較

●荷重変形関係

補強なしの試験体は、層間変形角 1/50 を超えると、中間の顎に割裂が発生し、以降は耐力の低下が進み、上部と下部が大きくずれるため、鉛直荷重支持性能が期待できない。三方向の加力試験の結果を比較すると、挿入方向への加力が最も安定した履歴となっているが、耐力や変形性上などに大きな違いは見られなかった。

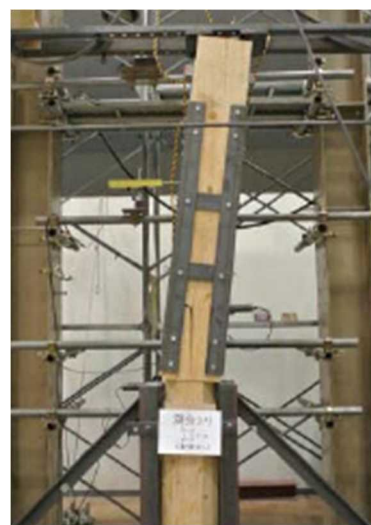
鋼板バンド+アングル CMHN-2

バンド補強+アングル補強の試験体は、中間の顎の割裂以降も耐力増大が期待できる。

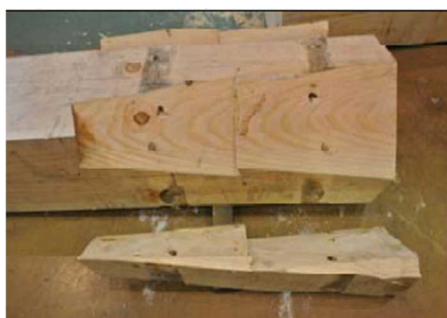
破損状況 (鋼板バンド CMHN-3)

なお、CMHN-1, CMHD-1, CMHD-2 の破損状況が支点付近の折損部分の割裂の影響が大きかったことから、新たに支点付近の断面欠損を設けずに作成した試験体 CMHN-3N（鋼板バンド補強、建物の軸力方向に加力）に再度加力試験を実施した。

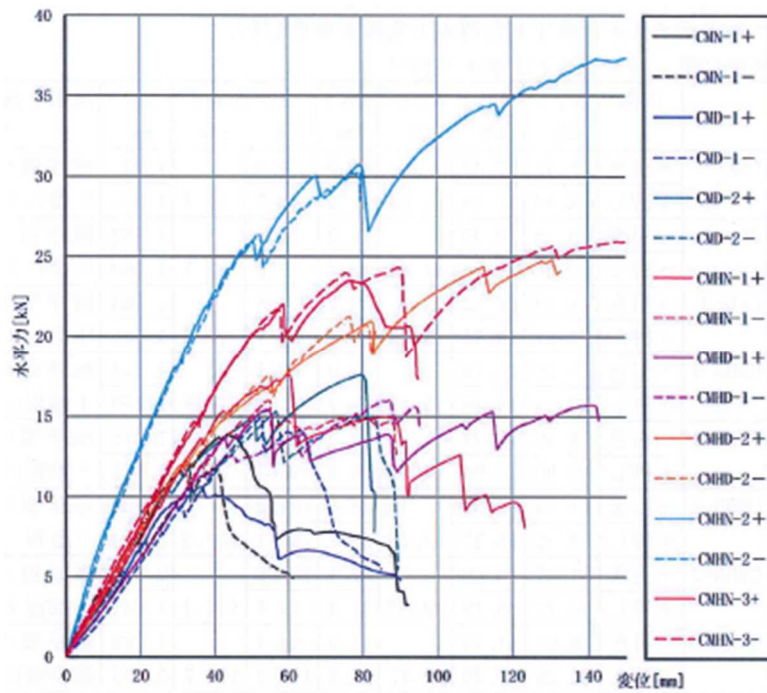
水平加力試験の荷重変形関係の包絡線よりバイリニア形の復元力特性を算定した。

荷重変形関係の包絡線
