旧岩崎家住宅大広間における木格子木摺張壁及び構造用合板補強の性能試験

文化財名称：旧岩崎家住宅（東京都台東区池之端一丁目）大広間
文化財種別（指定年月日）：重要文化財（昭和 44 年 12 月 18 日）
所在地：東京都台東区池之端一丁目 3 番 45 号
所有者（管理団体）：国(文部科学省)（管理団体 東京都）
構造形式：木造、建築面積 319.6 m²、棧瓦及び銅板葺、廊下・茶室及び便所付属
建築年：明治 29 年（1896）頃
事業名称：－
事業期間：平成 26 年 4 月～平成 28 年 3 月
工事種別：耐震対策
事業者：東京都
設計監理：(公財)文化財建造物保存技術協会
実験計画者：安芸構造計画事務所
実験機関：職業能力開発総合大学校
実験年月日：2012 年 02 月 29 日～03 月 06 日
引用・参考文献：

旧岩崎邸大広間の紙貼り下地壁は、柱貫の軸組に挿入した面格子の表裏に木摺を市松状に釘止めしていた。この壁の性能を評価し、できるだけ傷めない補強を行うために、現状の壁と壁倍率 $N=5$ 相当を目標とした補強方法を確認する水平加力試験を行った。

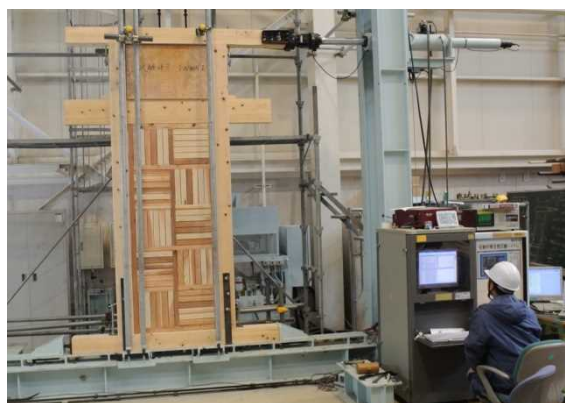
壁試験機の加力フレーム内に試験体をセットし、柱脚の浮き上がりを鋼棒で固定し、100kN 用のアクチュエーターで変形制御の交番加力を加え、水平力をロードセルによって測定し、柱脚の浮き上がりと試験体頂部の水平変位を測定しデジタル変位計を用いて、荷重－変形曲線を求めた。

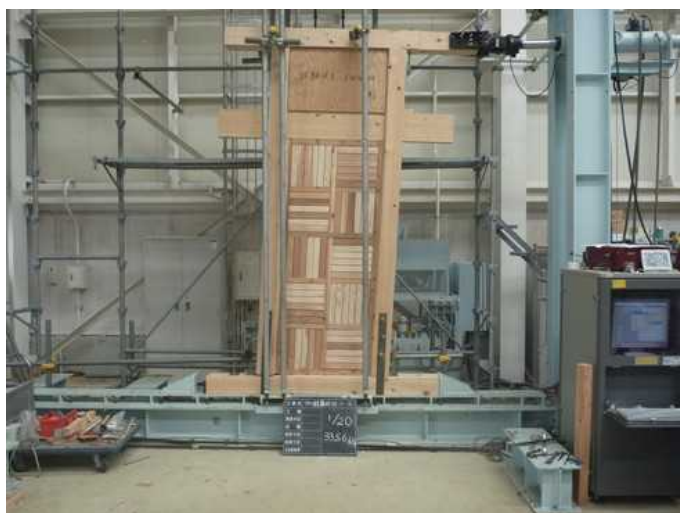
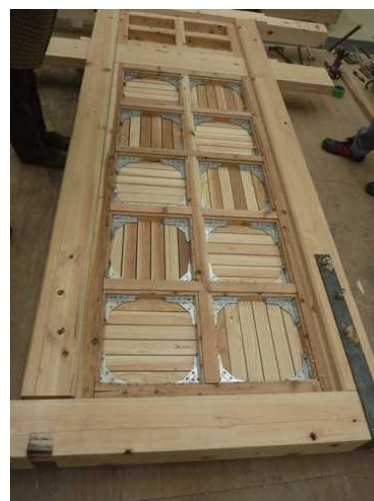
試験体⑤：荷重－変形曲線は最大値指向のS字型曲線を示し、繰り返しによる最大耐力の低下は認められなかった。層間変形角 1/30 の加力中に柱脚金物が引張破断したため実験を中止した。

試験体⑤の最終加力状態と破損状況の確認

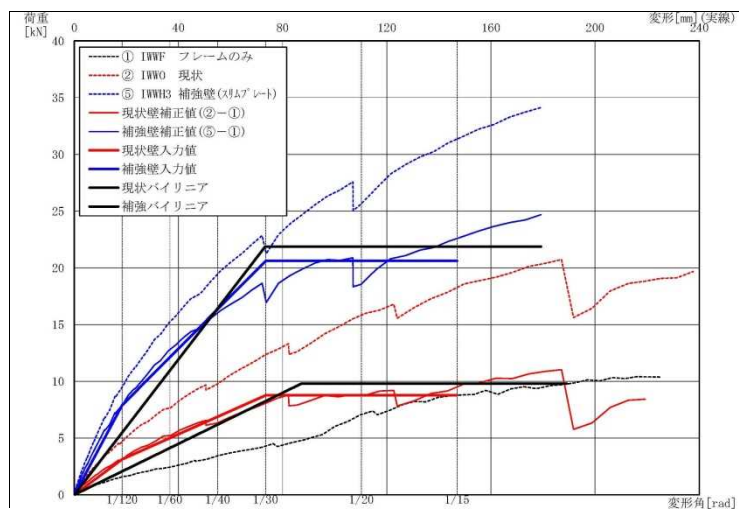
図 復元力特性

完全弾塑性体としてバイリニア型の復元力特性を示す。
