保存施設作業室（壁画養生作業用）について

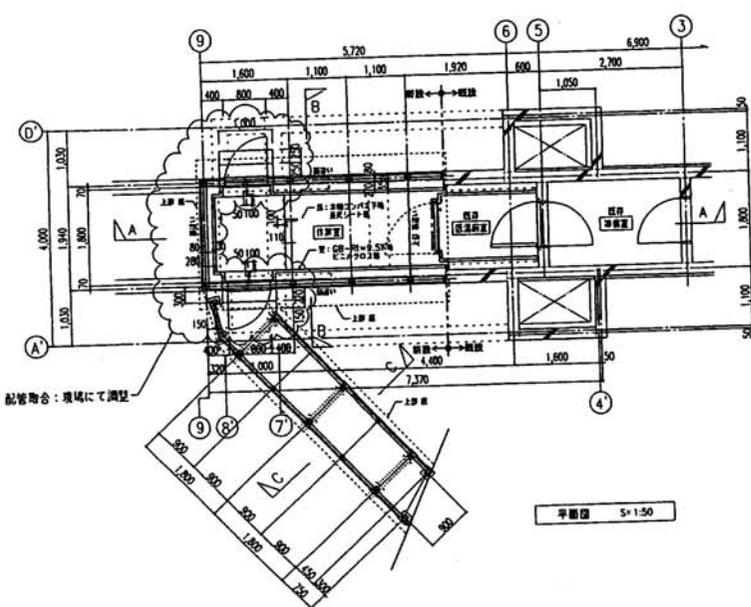
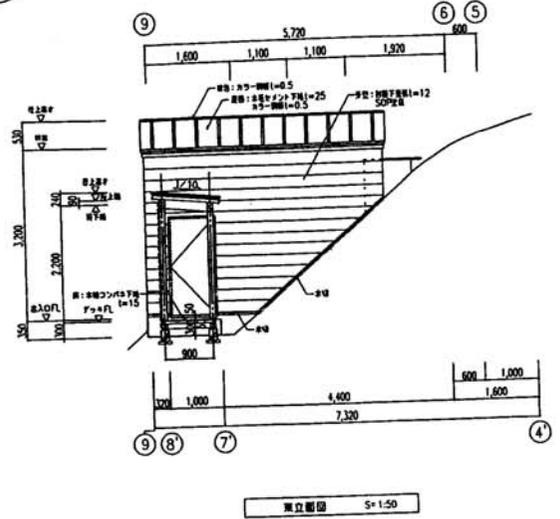
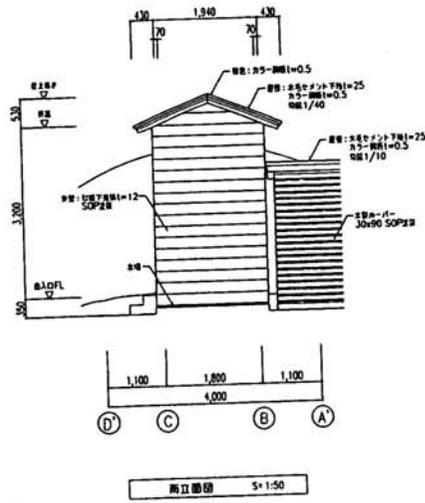
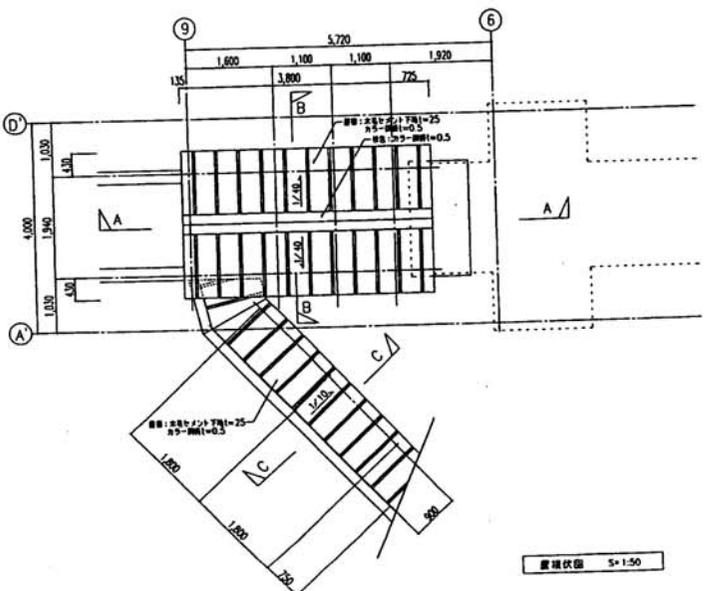
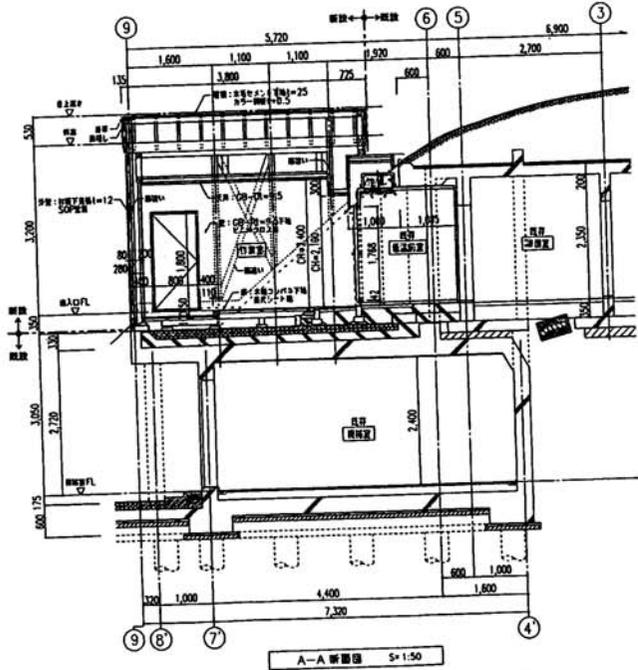
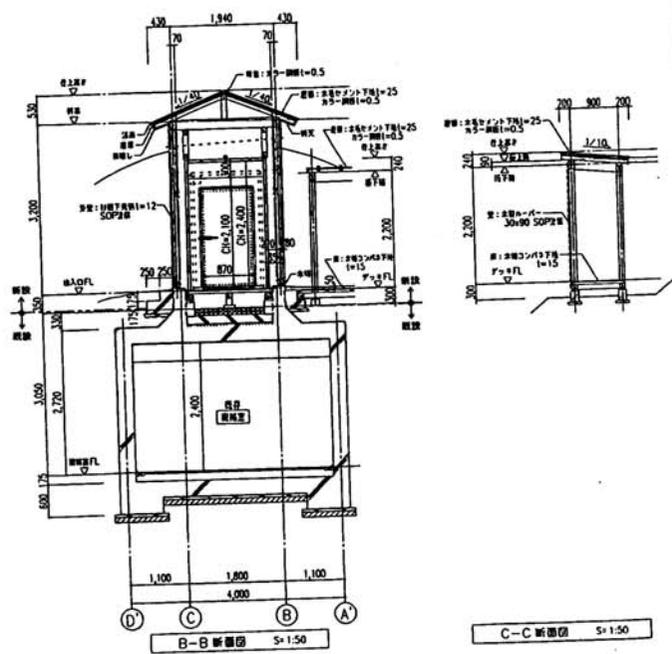
C-C断面図 S=1:50

そのため、前室に密着した約7㎡の「作業室」（別添図面参照）を設置することとする。

現在の保存施設の前室内の作業スペースでは十分な作業を実施することは作業者に過大な負担を与える（温度は10℃以下）ことになるため、前室に密着した作業スペースを確保することが必要とされる。
