第一次大極殿正殿復原整備

特別公開 (第3回)

平城宮跡第一次大極殿正殿復原 設計概要

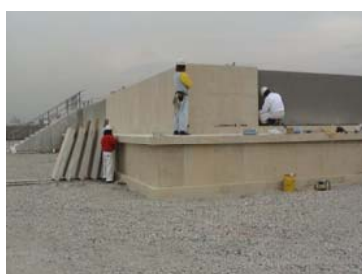
鉄筋コンクリート造の基壇の表面には凝灰岩による石張りを施し、奈良時代当時の姿を復原しています。

基壇石張り

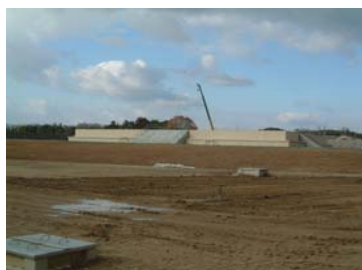
基壇全景

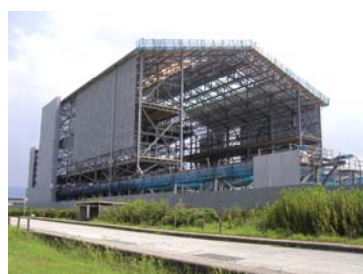
正殿をすっぽり覆う大きさの素屋根は、ビル等一般の建物の8階相当の規模で長期間の工事の間、正殿を天候等の影響から守ると同時に、足場等の役割も果たします。

素屋根建設状況

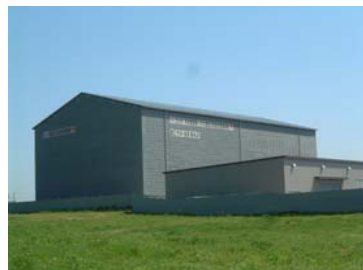
素屋根全景

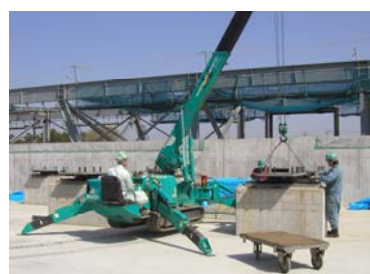
基壇内部には、それぞれ異なる役割を果たす3種類の免震装置が合計54基設置されており、地震力による振動が直接建物に伝わらないようにしています。

免震機構据付状況

現行法規に対応する設備：免震装置の設置（基壇内部）

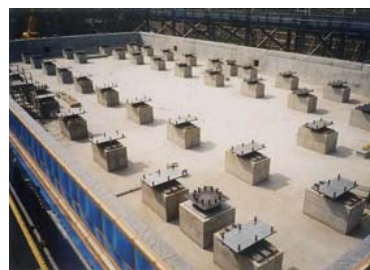
免震機構据付完了

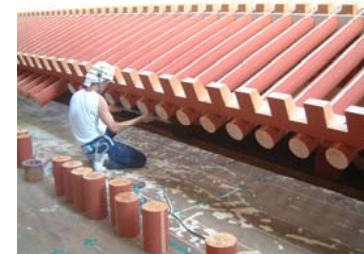
木材は、粗加工された状態で搬入され、木材保管庫で検収・保管・乾燥させた後、奈良時代当時の伝統工法により仕上げが施されます。

地垂木 木口加工

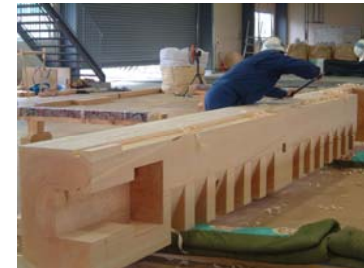
柱盤 やりがんな仕上げ

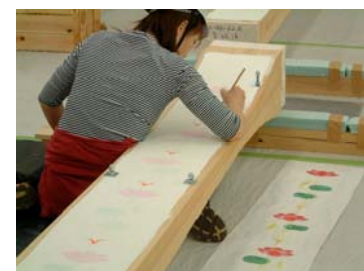
大極殿の建物木部には丹土塗装、軒や天井などの建物内部には古代技法に倣って文様彩色が施されます。

文様彩色（支輪板）

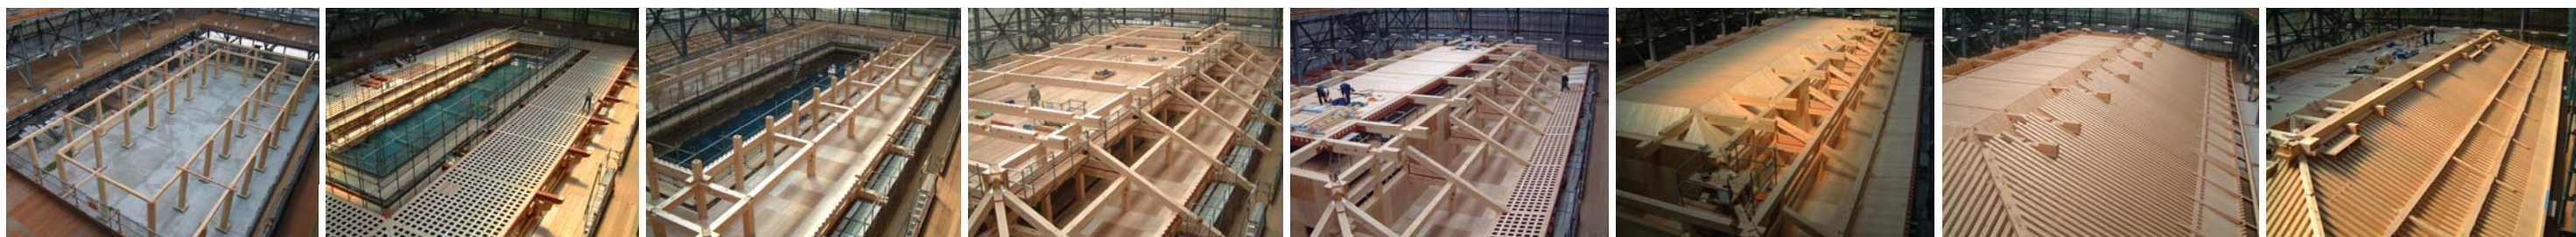
◆ 木材の組立工程 ◆

平成16年 2月

7月
(第1回特別公開開催)

10月

12月

平成17年 3月

5月
(第2回特別公開開催)

8月
