平 泉

— 仏国土（浄土）を表す建築・庭園及び考古学的遺跡群 —

包括的保存管理計画 本冊

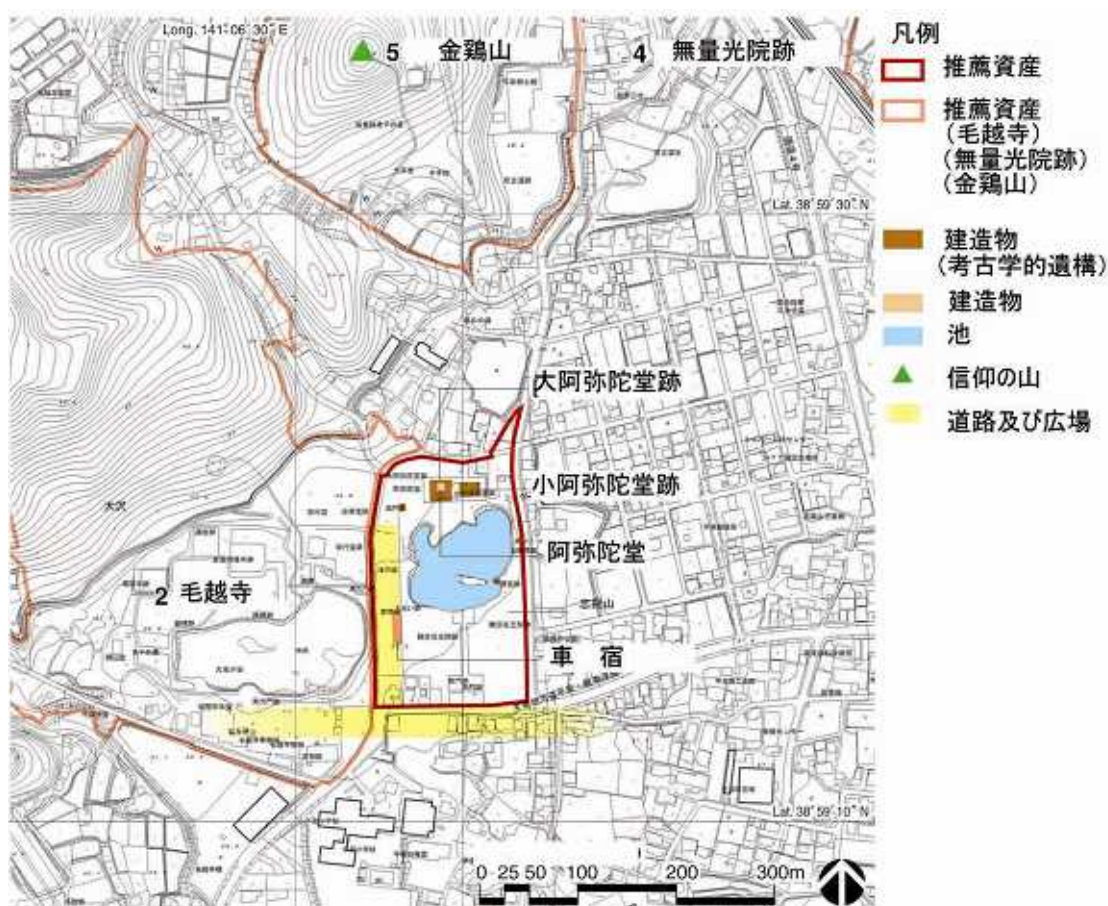
図 - 13 観自在王院跡図面

このように、観自在王院の庭園は、大小の阿弥陀堂の南側に設けられた園池を中心として、背後の金鶏山とも一体的に阿弥陀如来の極楽浄土の表現を意図して造られた浄土庭園であった。

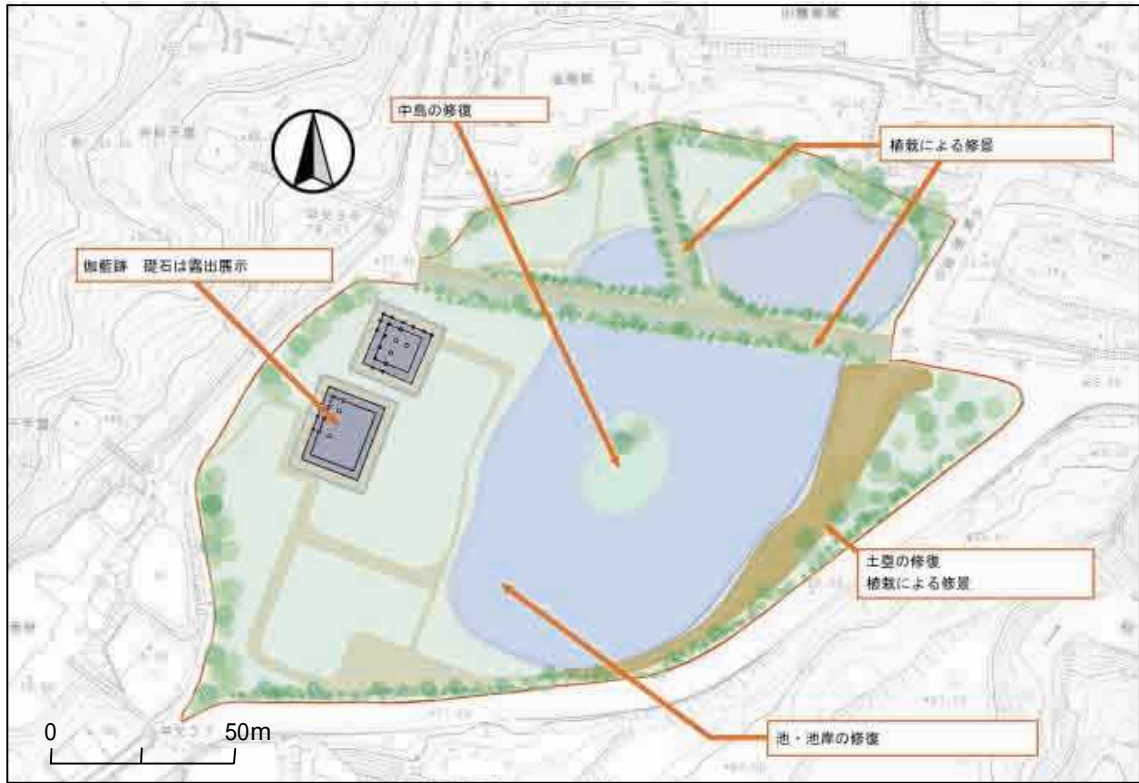
図 - 25 大池伽藍跡調査図面

2009	2010	2011	2012	2013	2014	2015	2016～
調査	対象箇所								
		中島	南汀線	西汀線	西平場	西平場	堤防東	古道	古道 →
整備	区分			基本計画 策定	仮整備着 手				本格整備着 手
				→	→	→			→

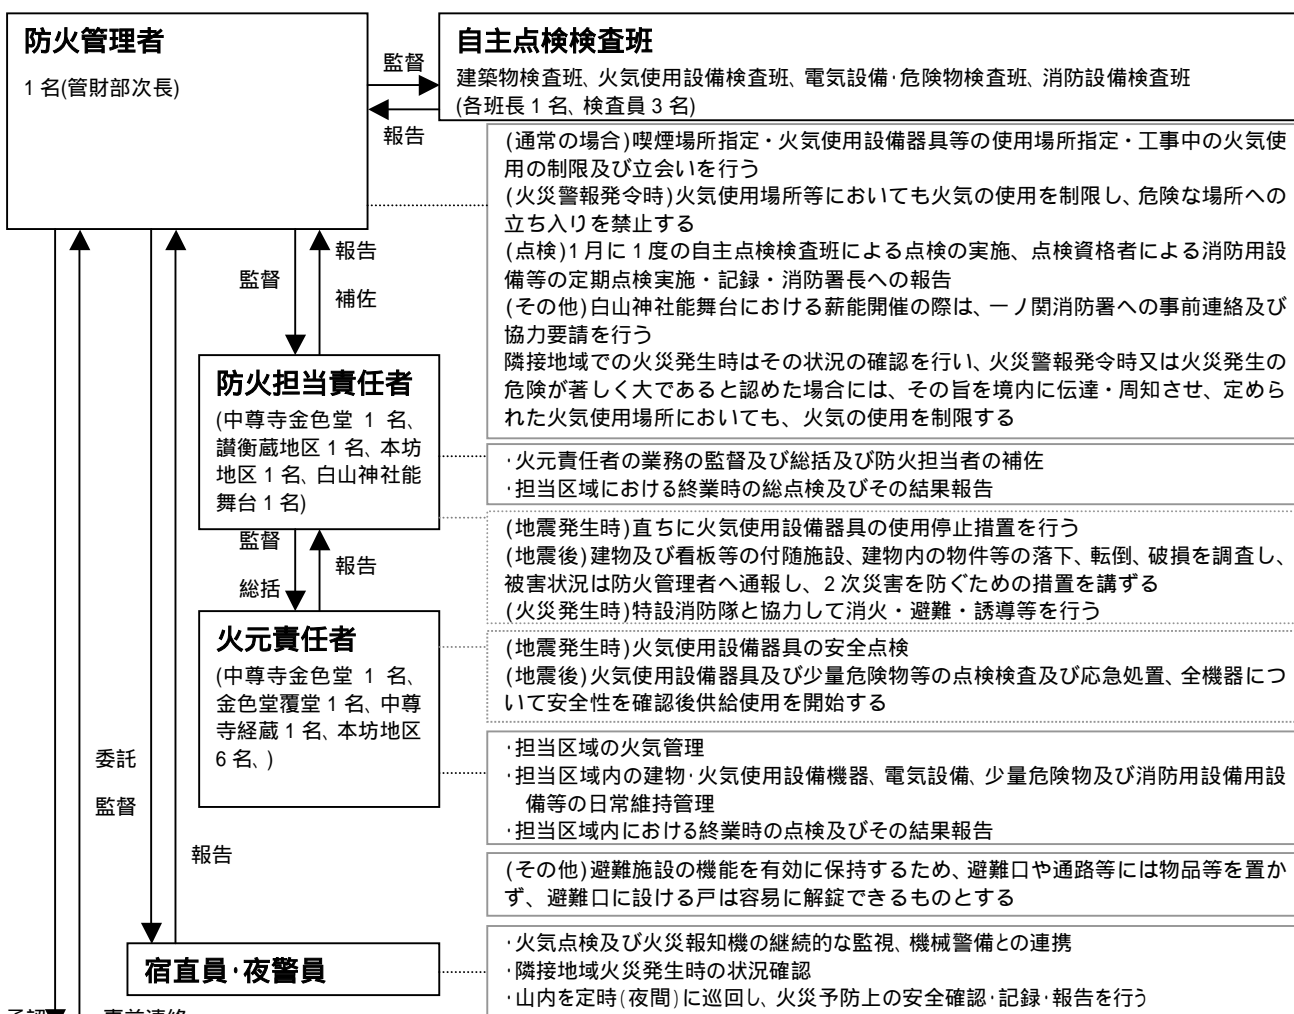
図3-3 予防管理対策

(「宗教法人中尊寺消防計画」(平成17年改定)第2、4章を基に作成)

火気使用者 ... 参拝者等に対しても標識等により明示して周知徹底に努める

- ・火気使用設備器具は、指定された場所において、使用前の点検及び周囲の可燃物の確認の後使用し、使用後は点検及び安全確認をする
- ・灰皿は指定された場所に集め、禁止された場所での喫煙をしない
- ・指定場所以外で火気を臨時に使用する場合は、各種下記使用設備器具の設置又は変更を行うとき、危険物の貯蔵取り扱いや数量等を変更するとき、改装及び模様替えを行うときは、防火管理者へ事前に連絡し承諾を得る
- ・山内で火気を使用する場合は作業計画を防火管理者に提出して指示を受け、作業の際は消火器を配置、たき火等は指定された場所で行う

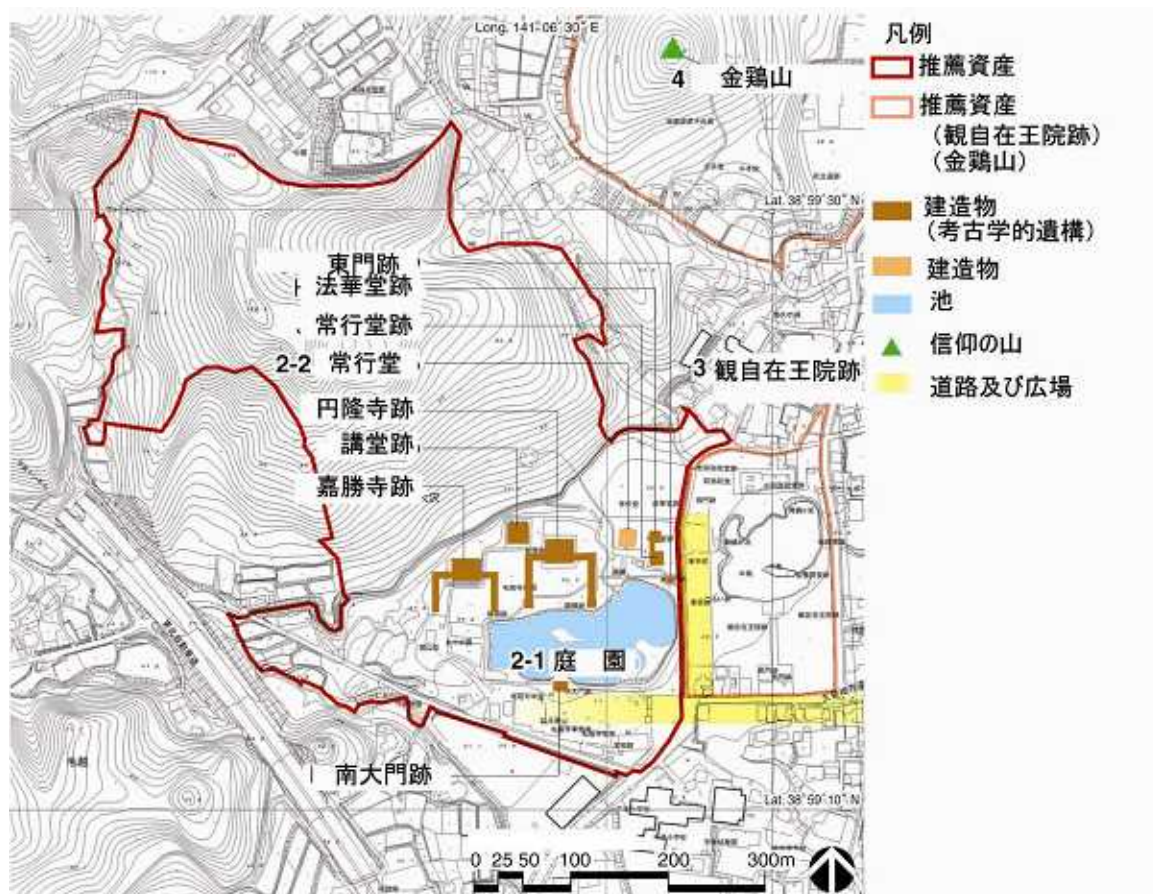
図 - 8 常行堂位置図

常行堂は、特別史跡「毛越寺境内附鎮守社跡」及び特別名勝「毛越寺庭園」内に立地しており、史跡等の本質的価値を構成する重要な要素となっている。その位置は図-8に示す通りである。
