## キトラ古墳及び高松塚古墳の整備活用について

国立文化財機構古墳壁画PT保存活用班

## ○令和元年度報告（キトラ古墳）

## ・キトラ古墳墳丘法面植栽の経過観察

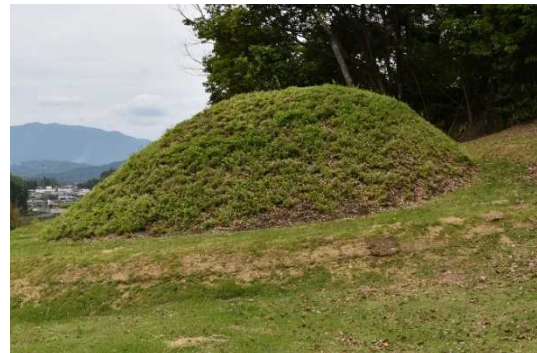
令和元年10月14日（東から）

下段・芝張り施工部は、時間の経過とともに良好に活着し、周辺地形と馴染みつつある。

上段・ササ補植部は、やや衰退傾向にある。根の横方向の伸長が芳しくなく、株の間において表土が流出しやすくなっている。現状は表面のバーク堆肥が少量動いている程度。北半部は刈込の基準高を少し高く設定し、葉を残す維持管理とする必要が考えられる。
