キトラ古墳壁画の集中的な取り外し結果 と今後の予定について

キトラ古墳における新たな壁画保存措置の進捗状況と今後の予定について

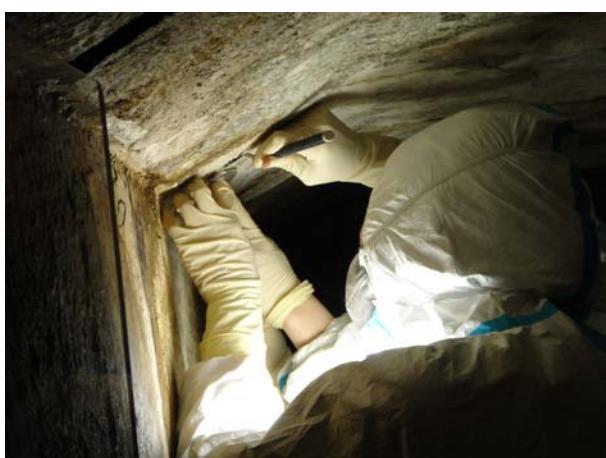
ヘラによる取り外し

取り外し手順：漆喰の状況を見ながら、既存のひび割れ等に沿ってダイヤモンドワイヤ・ソーを通すための道をヘラで取り外し、ある程度の面積をワイヤ・ソーで取り外す予定

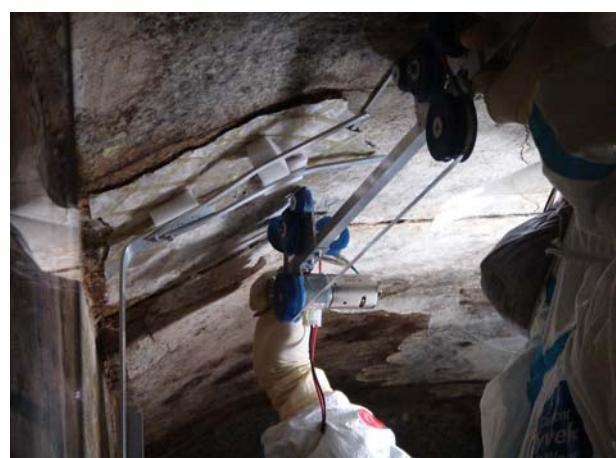
ダイヤモンド・バンドソーの使用

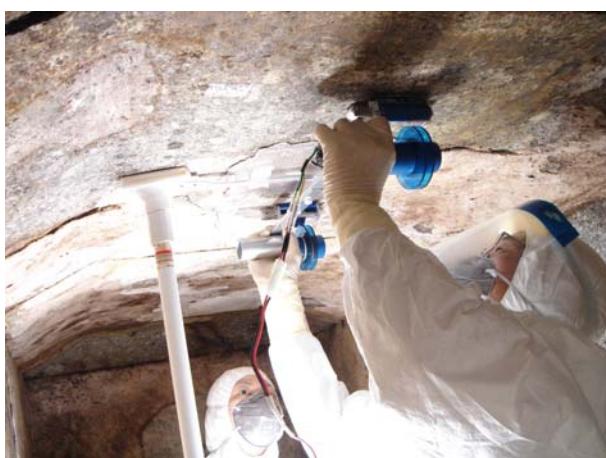
ダイヤモンド・ワイヤソーによる取り外し

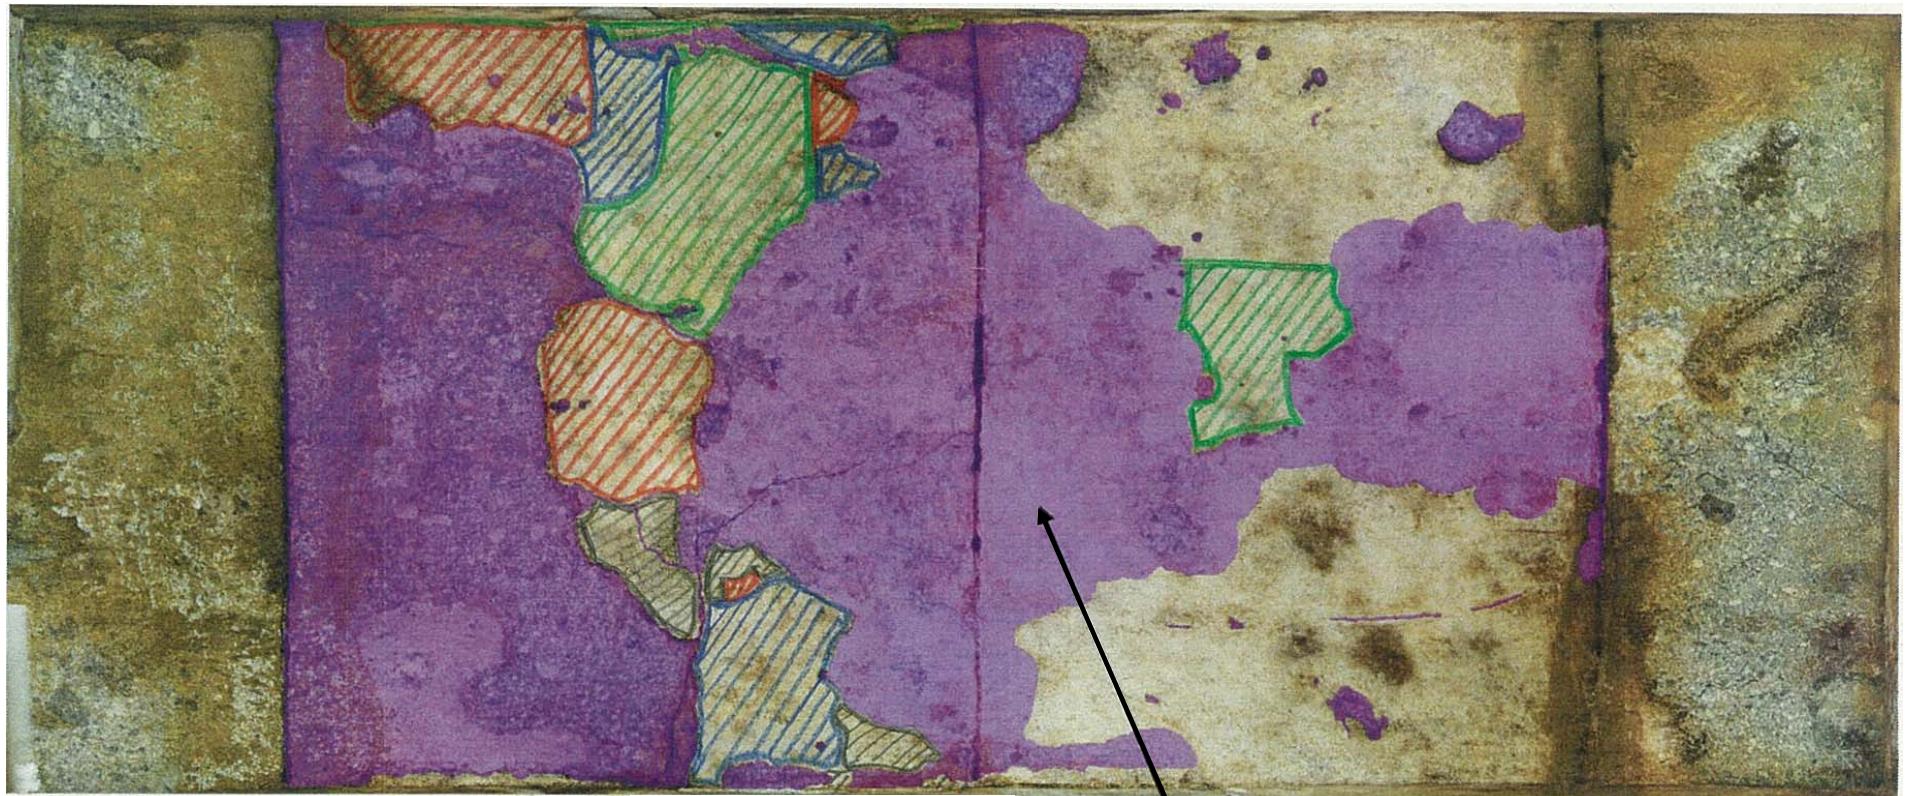
天井取り外し箇所

5月11日～5月15日取り外し

5月18日～5月22日取り外し

5月25日～5月29日取り外し

6月1日～6月5日取り外し

石材露出箇所

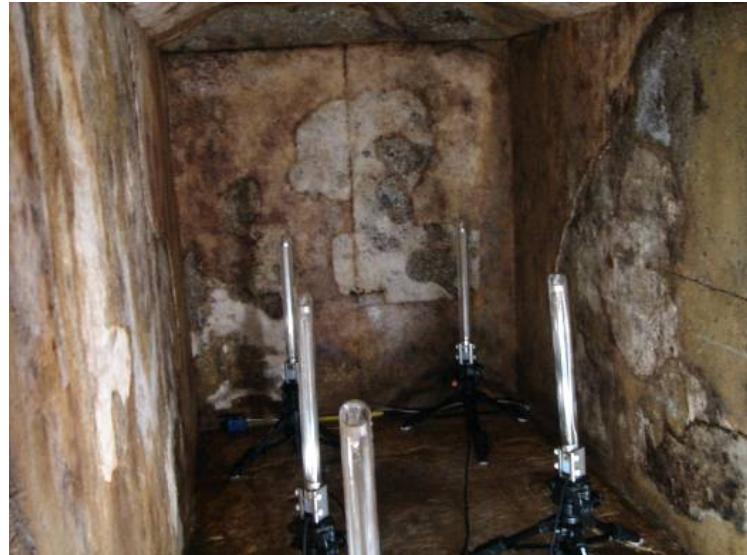
石室内に殺菌灯を設置し、1日に1時間程度、紫外線を壁画に照射し、生物制御を図っている。

殺菌灯を設置した石室内の状況

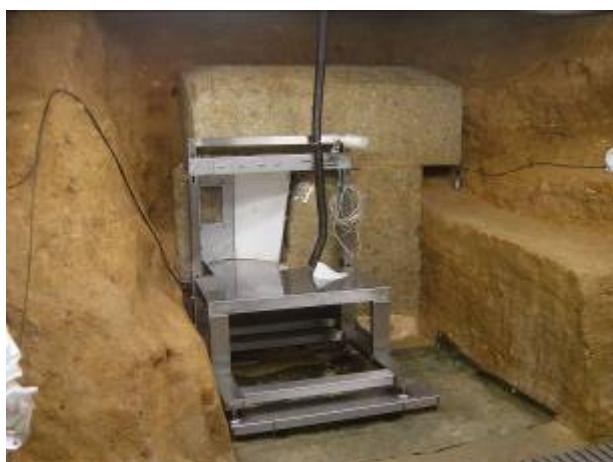
石室の蓋（変更前）

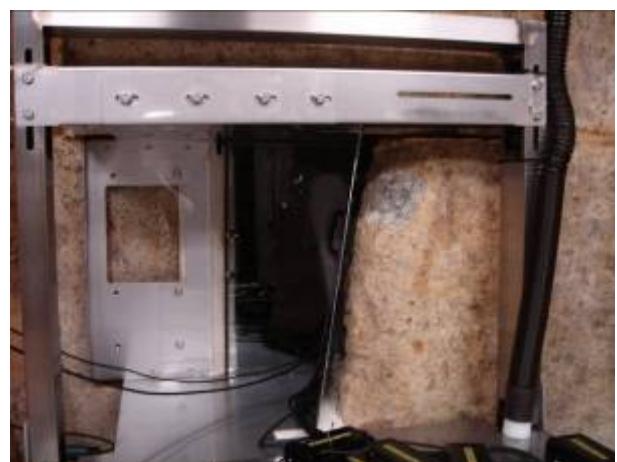
また、次亜塩素酸ナトリウム溶液による壁面の薬剤処置を行うとともに、今後の定期点検において、人が石室内に入らなくても小前室から石室内の観察ができるよう、石室の蓋をアクリル製の透明なものに付け替えた。

石室の蓋（変更後）

透明な蓋の結露に対しては、石室の外側から断熱材をあてて対策を講じた。

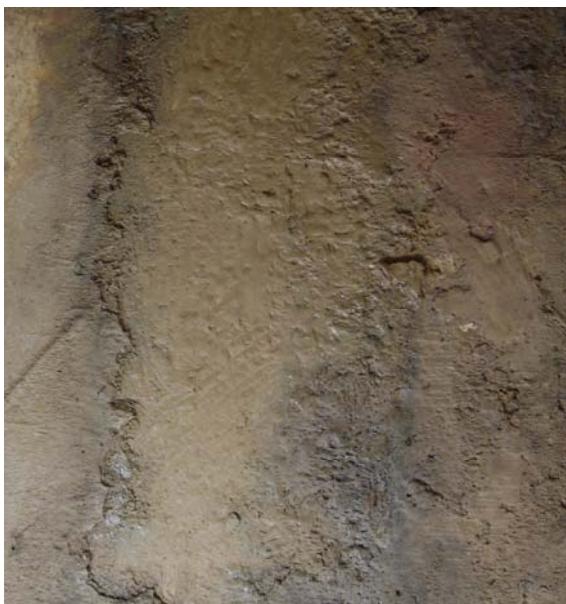
その結果、東壁南側（絵が描かれていない泥に覆われた部分）に以前から存在していたゲル中にカビらしき黒い物質が確認された。

処置前

3月27日（金）の定期点検において確認された、黒い物質について、次亜塩素酸ナトリウム溶液を浸した紙を湿布して、1時間後に取り除いた結果、ほぼ除去できた。

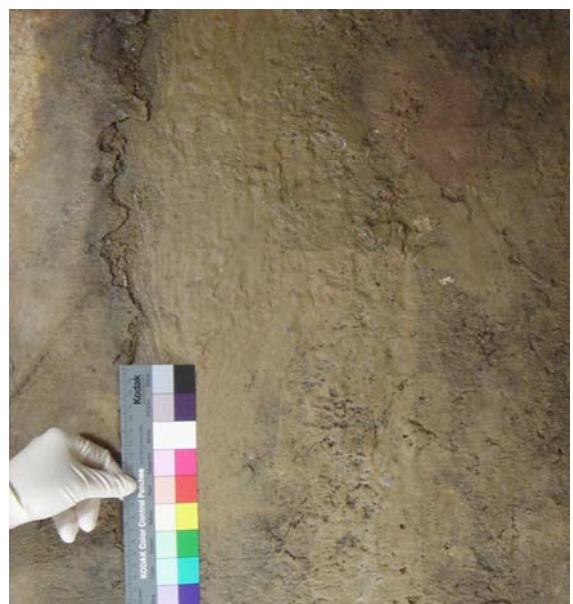
処置後
