所在地：佐賀県唐津市 選定年月日：平成20年7月28日 面積：400.9 ha 選定基準：一(一)

「蕨野の棚田」は、唐津市相知町内に所在し、蕨野区と池区の二つから形成されています。棚田は、八幡岳の馬蹄形状をした北向きの急斜面地に約36haにわたってひろがっています。棚田の石積みは野面積みを基本とし、平均の高さは3～5m、高いものでは8.5mに及びます。

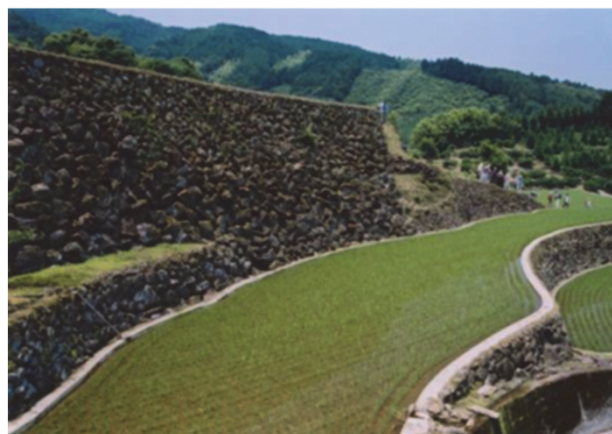
高さ8.5mの高石垣（南川原）

棚田は、玄武岩と砂岩の円礫を用いた野面積みの石積みの特徴とします。高さ3～5メートルの石積みが多く、高い石積みは8.5メートルにもおよびます。

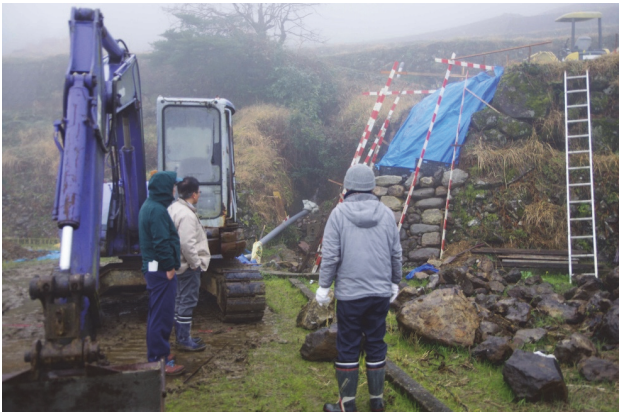
石積みの修理

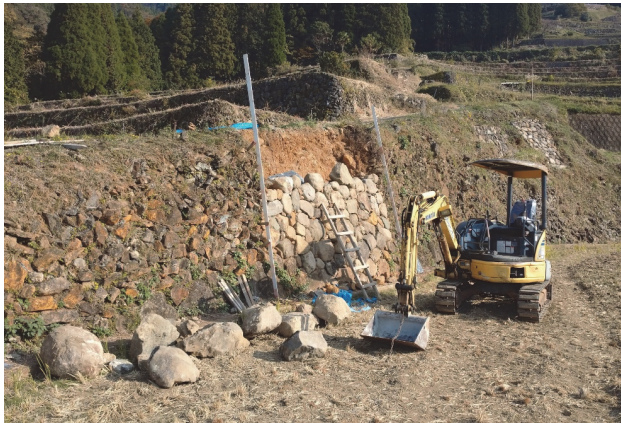
石積みの災害復旧

石積みが豪雨災害により崩落しても、農林部局からは現代工法での修復を言われますが、文化的景観であることから、在来工法での修復をと言われていたので、文化財サイドが支援を整え、補助金も受けられたので、大変助かりました。
