# 【平城宮跡】令和5年度の主な実施事業

## 【平城宮跡】令和5年度の主な実施事業

(1) 特別史跡平城宮跡兵部省列柱表示(西)修繕工事

## (2) 特別史跡平城宮跡朝堂院園路陥没箇所 の修繕工事

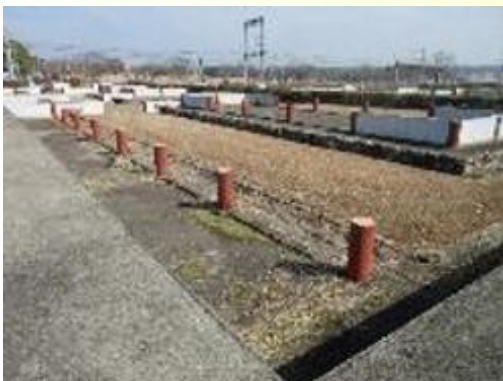
平成2～3年に半立体復原の方式で整備した兵部省・式部省列柱表示において、経年劣化に伴い丸柱の腐朽や築地塀のモルタル塗の剥離等の汚損が生じているため修繕を行ったもの。

(修繕前)

令和5年度は、兵部省のみやと通り西側を対象として、丸柱の交換、築地塀の破損部修復、再塗装等の修繕を行った。

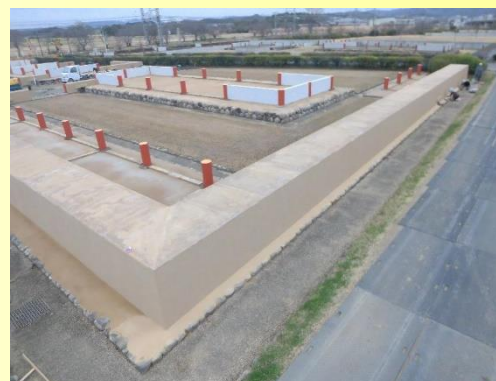
(修繕後※完成検査前)

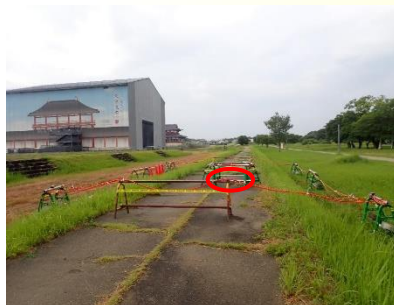
平城宮跡地内中央区朝堂院菴路において、地下に埋設された野井戸が原因と思われる陥没が発生したため埋め戻し等緊急修繕工事を行ったもの。

(陷没位置)

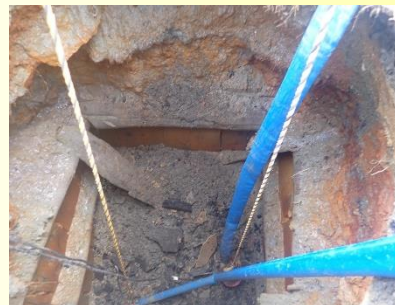
(陷没箇所内部)

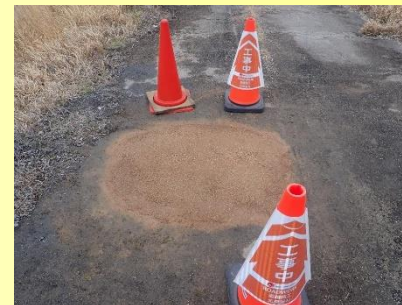
(埋戻し修繕後)
