I. 石室周囲から発見されたムシ

## II. 地震による墳丘版築層の亀裂

### Ⅲ. 墳丘版築内の亀裂と根

#### IV. 旧調査区・取合部のカビ

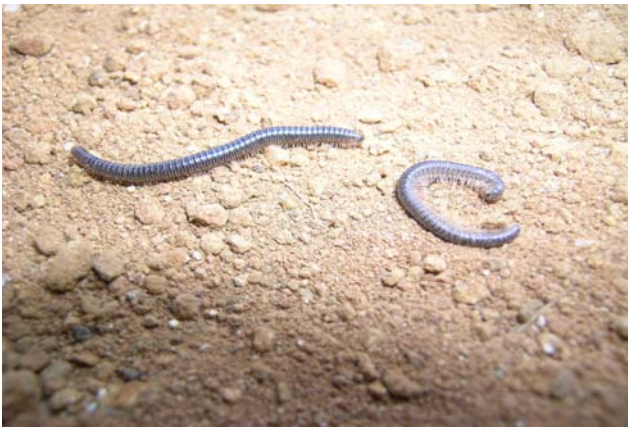
1 PC版周囲のヤスデ

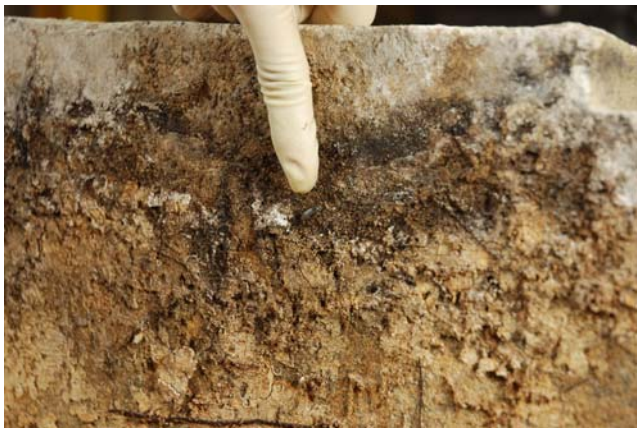
5 床石2南接合面のゴミムシ

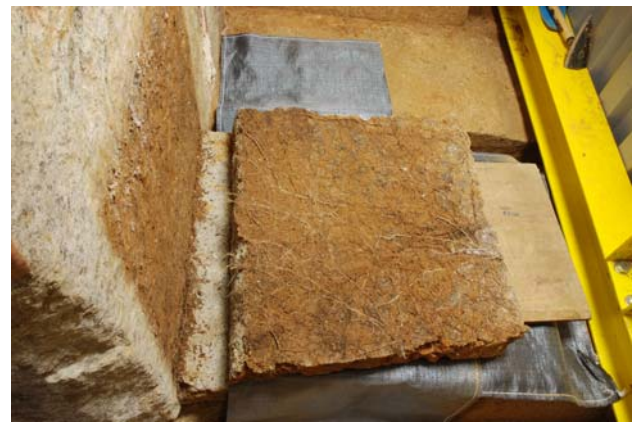
13 西壁石の西側面に沿ってのびた根

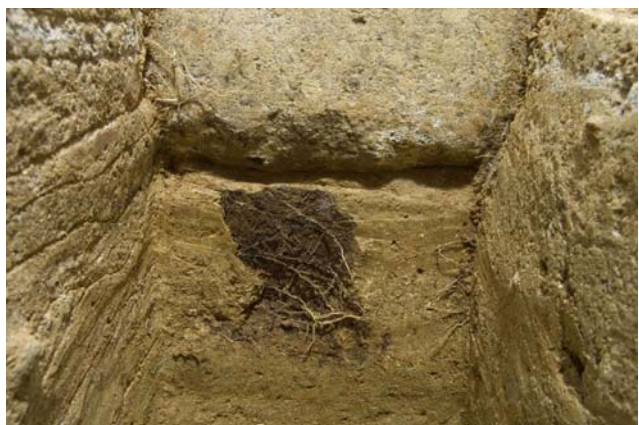
15 床石4設置面の下方にのびた根（北より）

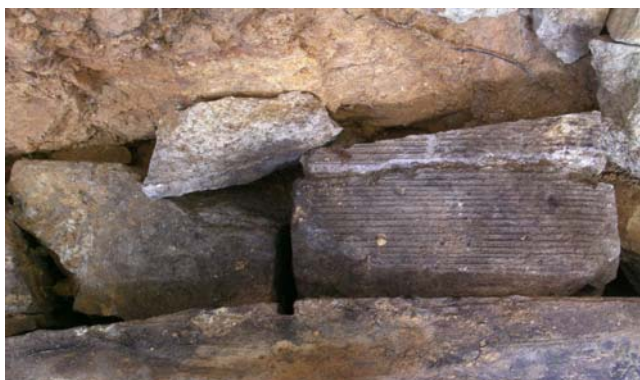
3 下部のふさぎ用凝灰岩

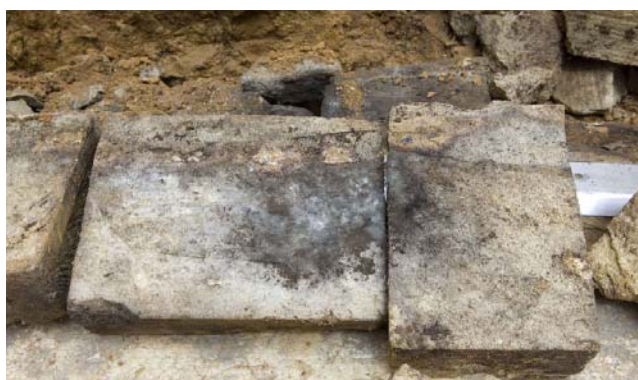
4 ふさぎ用凝灰岩の裏面の状況

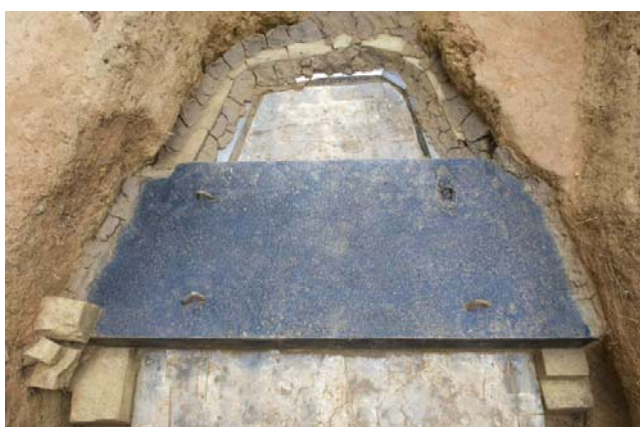
5 ふさぎ用PC版の検出状況

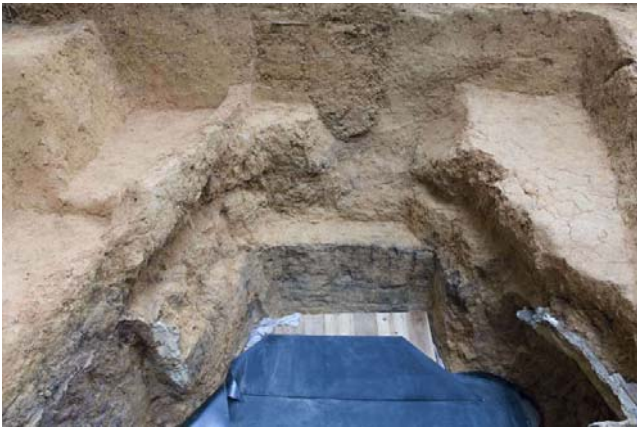
9 PC版、ふさぎ用凝灰岩除去後の状況

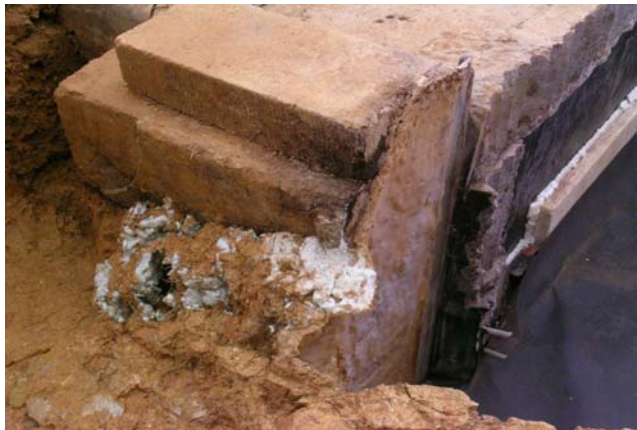
11 保存施設東脇に充填された発泡ウレタン

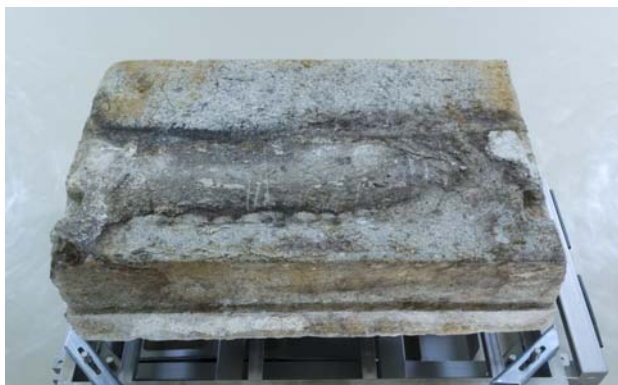
1 取り上げた天井石4下面のカビ

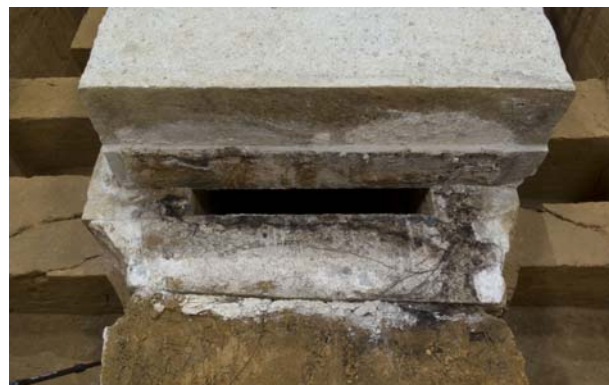
2 北壁石上面のカビ

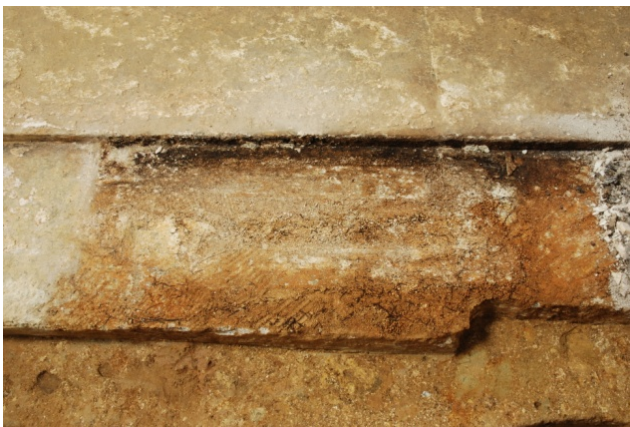
10 床石3上面西（西壁石2下）のカビ
