## これまでの発掘調査で判明した壁画の劣化に関する事項について

奈良文化財研究所 松村 恵司

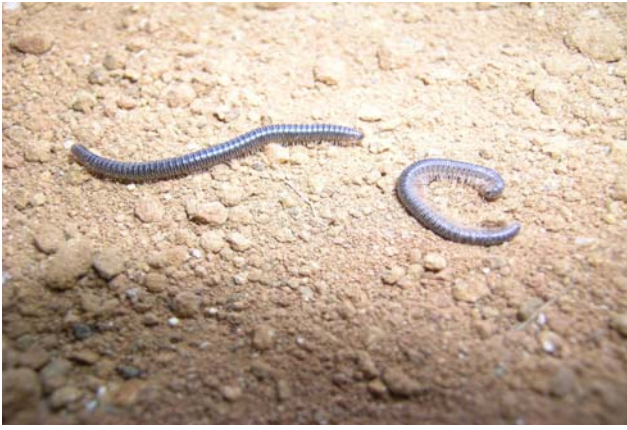
1 PC版周囲のヤスデ

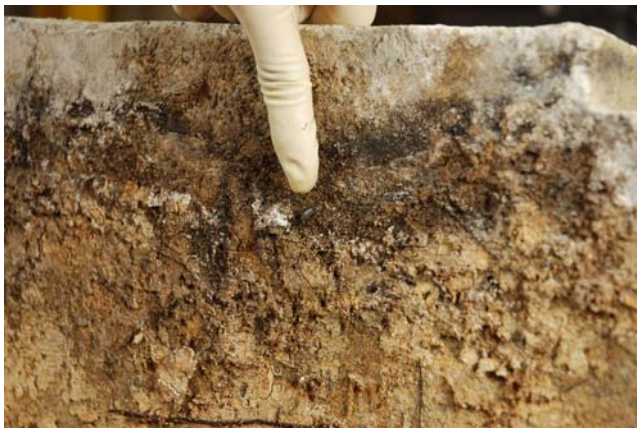
5 床石2南接合面のゴムシ

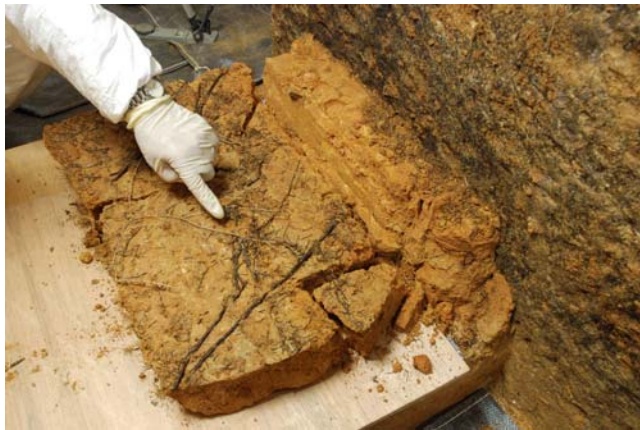
11 北壁石の北側面に沿ってのびた根

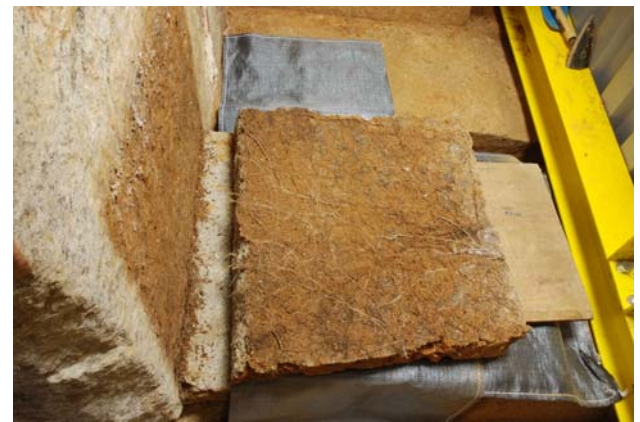
13 西壁石の西側面に沿ってのびた根

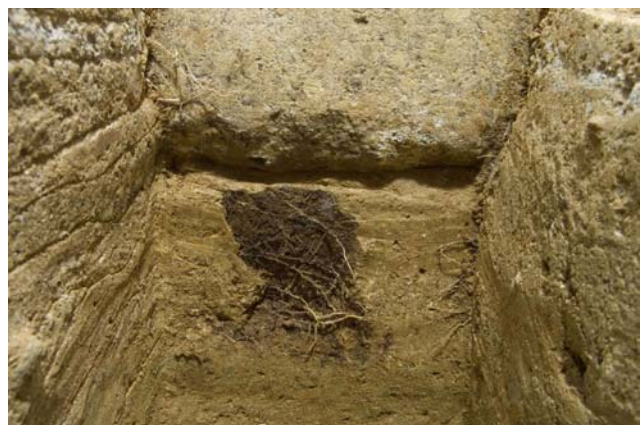
15 床石 4 設置面の下方にのびた根（北より）

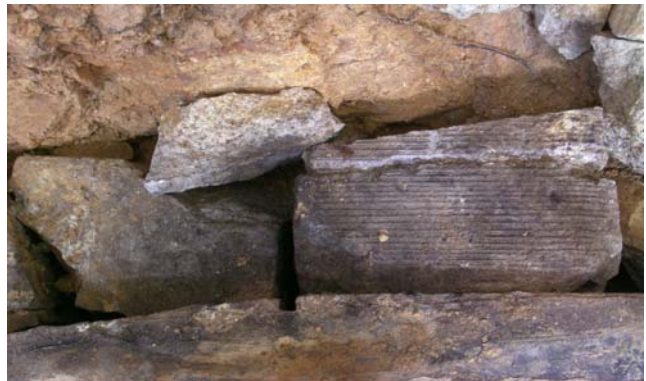
3 下部のふさぎ用凝灰岩

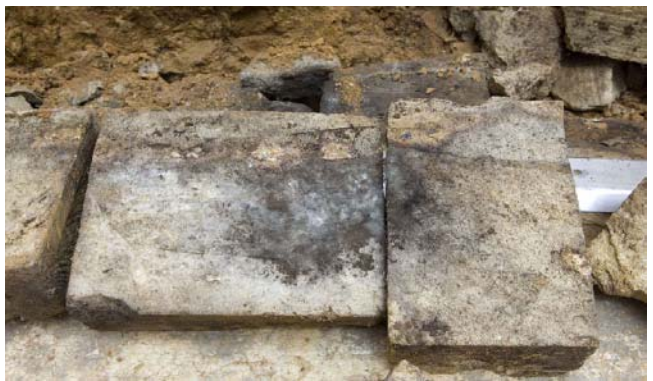
4 ふさぎ用凝灰岩の裏面の状況

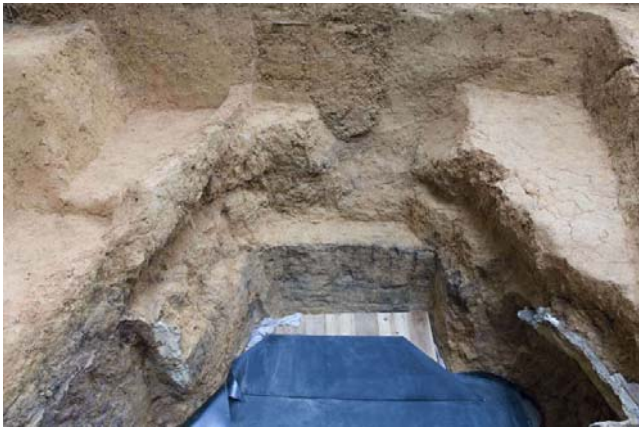
9 PC版、ふさぎ用凝灰岩除去後の状況

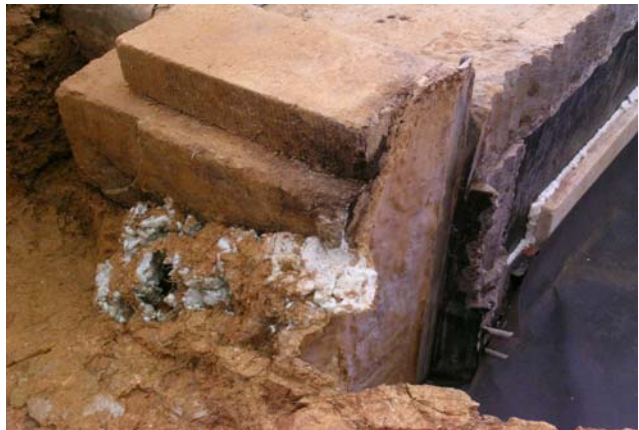
11 保存施設東脇に充填された発泡ウレタン

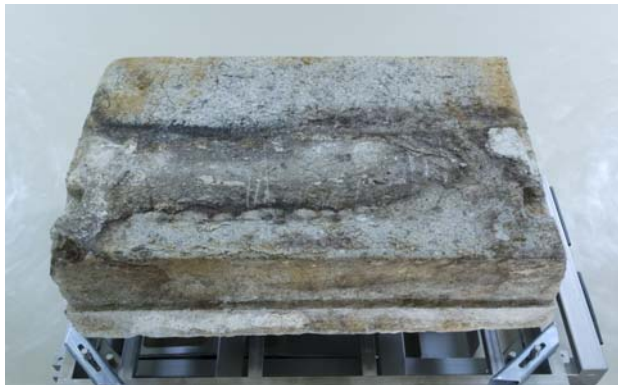
1 取り上げた天井石4下面のカビ

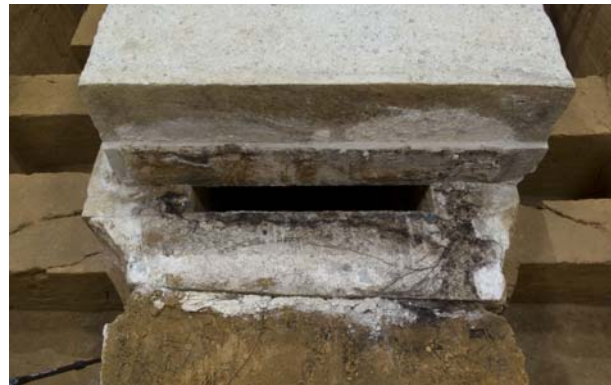
2 北壁石上面のカビ

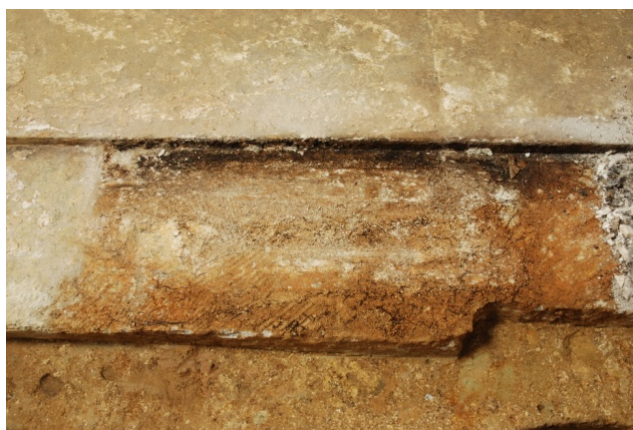
10 床石3上面西（西壁石2下）のカビ
